CHIESA "S.DIOMEDE"
CONFRATERNITA DI SAN BERNARDINO - BRICHERASIO

RELAZIONE TECNICO-ILLUSTRATIVA
CENNI STORICI

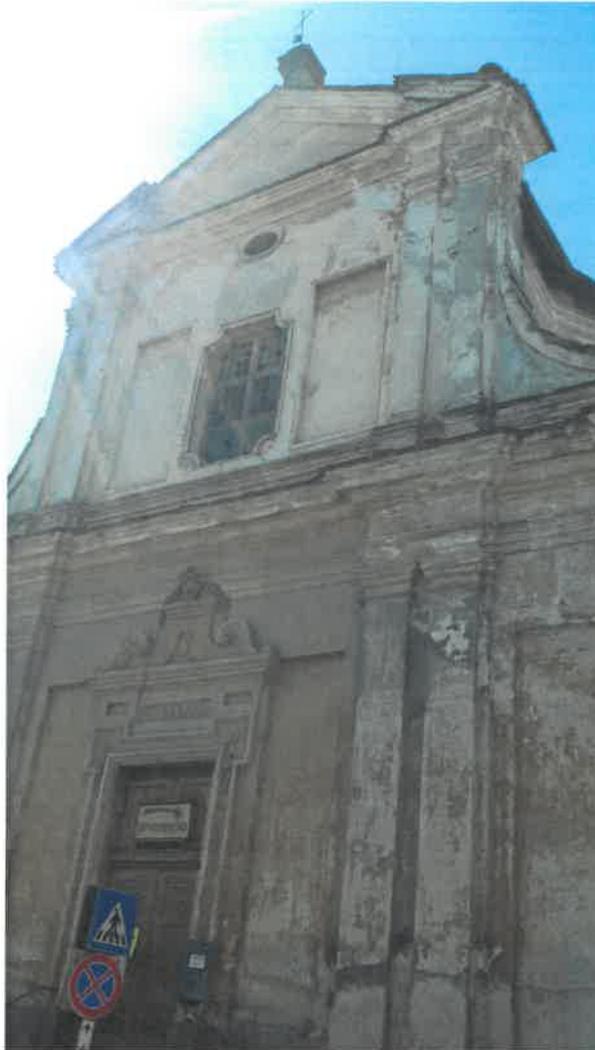
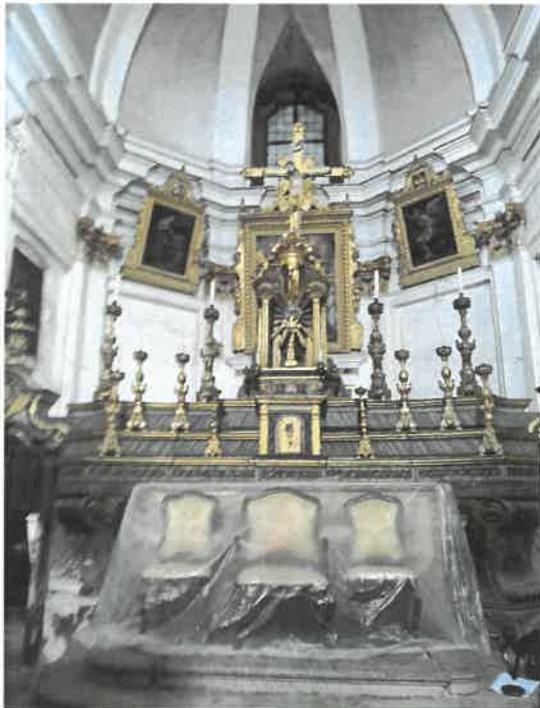
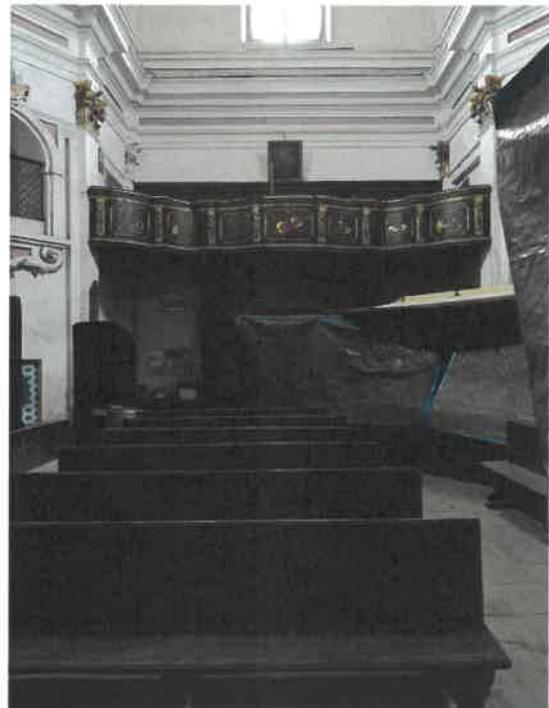
STATO DEL DEGRADO

Segni del degrado della Chiesa sono evidenti sia nella struttura muraria, sia nelle facciate esterne che interne, e soprattutto nella copertura, nella quale il degrado è più grave per infiltrazioni d'acqua, che con il tempo hanno notevolmente danneggiato la struttura lignea.

Lo schema della struttura lignea della navata principale si presenta con il consueto sistema a capriate (n.7, di cui 3 poste nella parte centrale della chiesa). Le capriate sono composte da puntoni, monaco con trave di colmo a sostegno di alcuni falsi puntoni e delle terzere su cui poggiano i listelli.

Il manto di copertura è composto da coppi appoggiati all'orditura secondaria. La maggior parte degli elementi sono rotti, ma in fase di cantiere si valuterà la possibilità di recuperare gli elementi che potranno essere recuperati da utilizzare nella parte a copertura.

Nello specifico, si prevedono interventi puntuali di sostituzione delle capriate con sostituzione degli elementi ormai degradati. Si valuterà in sede esecutiva se mantenere la medesima impostazione del tetto originario (sistema di capriate con arcarecci ad esse trasversali) o se provvedere al posizionamento di nuovi elementi (falsi puntoni), tali da dimezzare la luce degli arcarecci con necessaria interposizione, tra le capriate, di una trave di colmo saldamente poggiante sul monaco delle stesse. Si prevede la sostituzione di tutta la piccola e media orditura. Per quanto riguarda le parti laterali, verrà definita in sede di cantiere la possibilità di inserire elementi ripartitori dei carichi e di collegamento tra gli elementi lignei.

Il manto di copertura, sarà oggetto di sostituzione, con elementi tipologicamente uguali a quelli esistenti. Saranno riutilizzati i coppi recuperati per la parte a copertura, mentre per la parte a raccolta saranno utilizzati coppi recuperati e se mancanti, coppi nuovi simili a quelli esistenti. Saranno opportunamente staffati all'orditura sottostante, con lastre in acciaio zincato.

Si prevede la realizzazione di un cordolo di collegamento in muratura armata perimetrale, per garantire maggiormente la stabilità strutturale del manufatto in ottemperanza alle normative vigenti.
