# COMUNE DI BRICHERASIO

## LAVORI DI ADEGUAMENTO SISMICO SCUOLA ELEMENTARE SITA IN VIA VITTORIO EMANUELE II

## PERIZIA DI VARIANTE SUPPLETIVA

## RELAZIONE TECNICO ILLUSTRATIVA

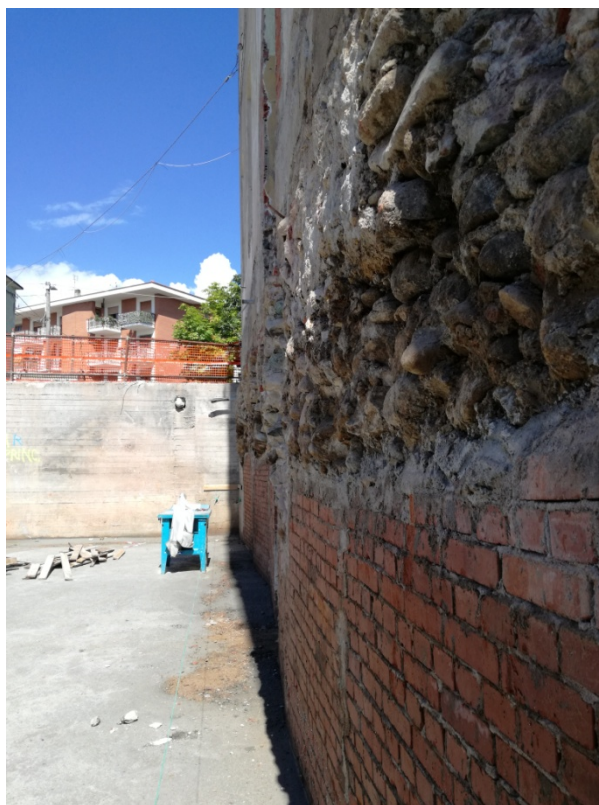
Nel corso della demolizione della porzione di fabbricato in ampliamento sono venute alla luce alcune sottomurazioni in muratura dell'edificio principale effettuate durante l'esecuzione dell'ampliamento scolastico nel 1979 dal piano di spiccato a – 4,90 m, di andamento non rettilineo e con presenza di falda, come evidenziato nella seguente immagine:

Immagine n. 1 - sottomurazione edificio principale emersa nel corso dei lavori

Tale aspetto non era emerso in fase progettuale in quanto riscontrabile solo a seguito della demolizione dell'ampliamento, e rientra nelle problematiche di cantiere che possono emergere durante l'esecuzione dei lavori di una ristrutturazione complessa.

Alla luce di quanto emerso si ritiene necessario confinare le fondazioni del fabbricato esistente completando il muro in c.a. perimetrale del piano interrato anche su questo lato anziché realizzare pilastri isolati. Questa operazione indifferibile, riscontrabile solo con la demolizione e lo scavo, non consente una soluzione diversa né tanto meno attese temporali che potrebbero determinare criticità indotte nella struttura di più antica costruzione, in quanto le sottomurazioni esistenti hanno messo in luce una discontinuità della muratura portante in pietrame con la conseguente esigenza di procedere alla realizzazione di un contro muro perimetrale di rinforzo.

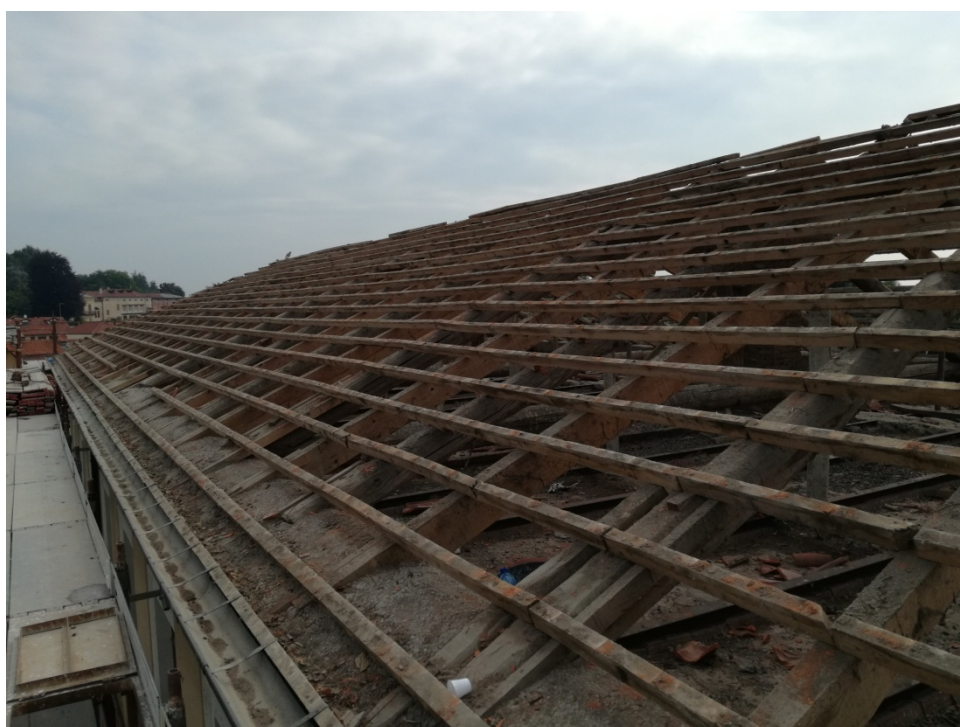
Ulteriori aspetti di difformità rispetto a quanto previsto, riguardano l'esecuzione del cordolo perimetrale del tetto che era stato individuato e misurato architettonicamente essendo parzialmente visibile dal sottotetto, ma a seguito di alcuni saggi effettuati a seguito della rimozione del manto di copertura tale manufatto che collega i puntoni lignei presenta scarsa presenza di armatura metallica al suo interno, evidenziato nella seguente immagine:

Immagine n. 2 - cordolo perimetrale esistente alla quota di imposta della copertura

Questa situazione fa sì che il manufatto esistente necessiti di un rinforzo al fine di garantirne la continuità ed il corretto collegamento con gli elementi lignei soprastanti, e solo la rimozione della copertura ha consentito di appurare tale problematica.

Alla luce della situazione riscontrata, vista anche l'impossibilità di una demolizione completa del cordolo per la presenza del modiglione in pietra sottostante che verrebbe anch'esso demolito, si dovrà procedere alla posa di un ulteriore cordolo in elementi metallici UPN180 solidarizzato all'esistente con staffe soprastanti con cui collegare i nuovi elementi in legno della copertura prevista in progetto. Questo comporta ulteriori oneri e lavorazioni che sono stati inseriti nella presente perizia.

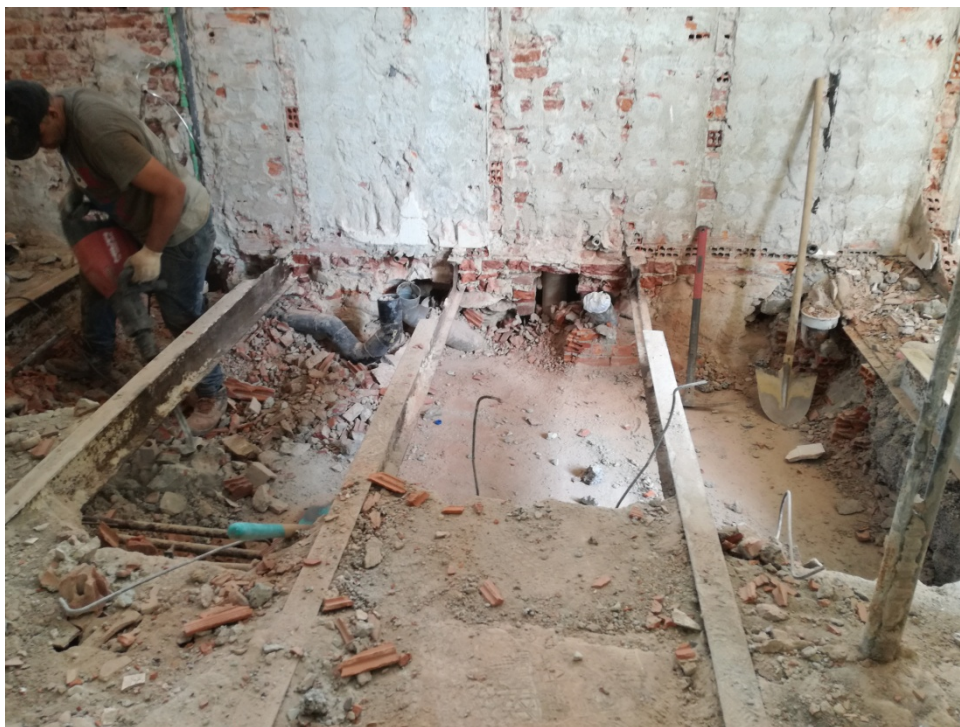
Infine in merito ai riscontri effettuati in corso di cantiere, che prevede una presenza quotidiana anche finalizzata a una massima celerità esecutiva per consentire l'uso anticipato dei locali scolastici, sono state rilevate ampie criticità nel blocco bagni dove sono presenti i wc. A seguito della demolizione della pavimentazione propedeutica al rinforzo del solaio è emersa la presenza di alcuni profilati metallici (putrelle) ampiamente manomessi, con taglio dell'ala superiore e di parte dell'anima tali da non garantire più un corretto comportamento statico. Inoltre nell'intercapedine (ribassamento) presente nel solaio sul piano terreno sottostante i bagni, si è riscontrata la presenza di una notevole quantità di macerie derivanti da precedenti demolizioni edilizie, su cui poggiava la la pavimentazione esistente, non essendo più sorretta dai profilati metallici danneggiati.

Tale cumulo di macerie determina la presenza di una massa notevole al di sopra della controsoffittatura del piano terreno, che deve essere rimossa con l'asportazione delle macerie e della cappa in cls soprastante ed il successivo rinforzo delle putrelle metalliche con rifacimento del solaio. L'estensione del danno alle putrelle metalliche e la quantità di macerie presenti al di sotto del pavimento non risultavano assolutamente riscontrabili in una fase seppur attenta di progetto, ma sono venuti alla luce solo con la completa rimozione dei pavimenti e dei sanitari, come evidenziato nella seguente immagine:

Immagine n. 3 - rimozione delle macerie al di sotto della pavimentazione dei bagni al piano primo e profili metallici danneggiati in prossimità dell'appoggio
