COMUNE DI BRICHERASIO

**RISTRUTTURAZIONE E RIQUALIFICAZIONE
IMMOBILI E SPAZI COMUNALI**

RELAZIONE PAESAGGISTICA

PROGETTAZIONE DEFINITIVA

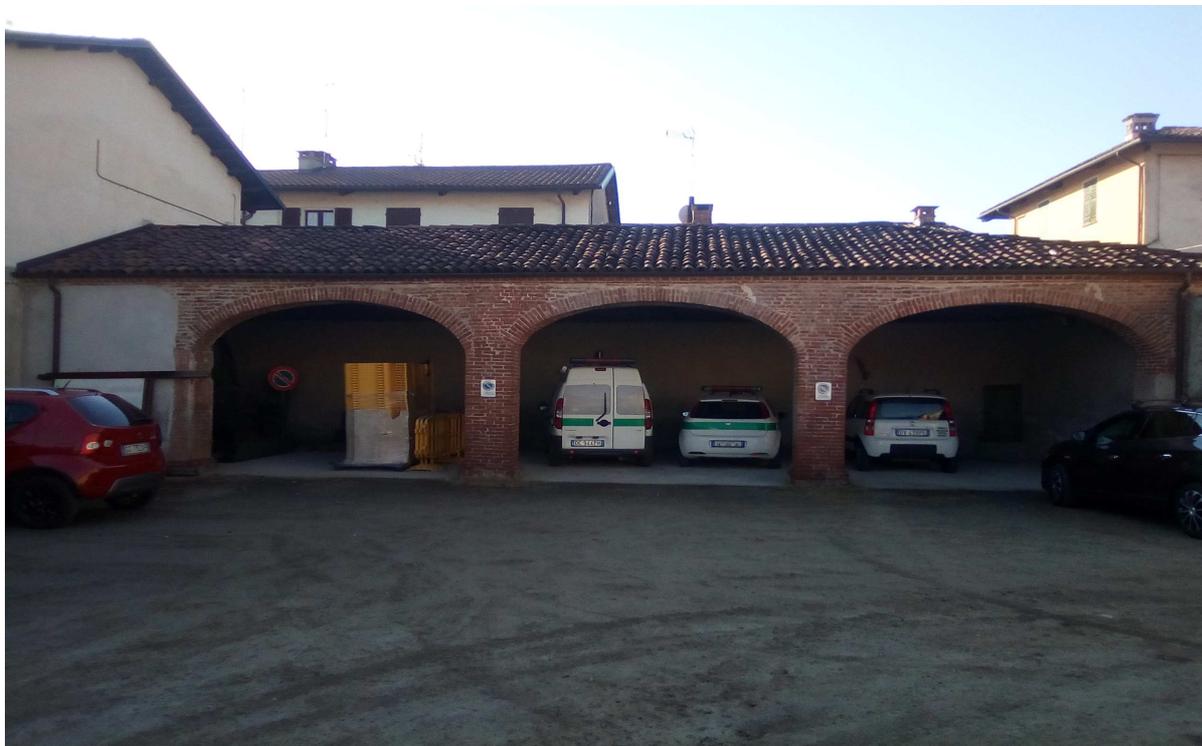
COMUNE DI BRICHERASIO FG. N° 33 MAPPALE 80 tettoia per ricovero e spazio a cortile

L'edificio oggetto di intervento è un porticato aperto sul fronte verso la corte interna con dimensioni in pianta pari a mt. 16,80 x 6,10 metri quindi con una superficie complessiva coperta pari a mq. 103.

L'altezza del fabbricato è di circa 6 metri a colmo. Attualmente l'immobile utilizzato per la sosta dei mezzi sia pubblici che privati realizzato in muratura portante perimetrale con tre archi aperti sul fronte risulta in buone condizioni sia da un punto di vista statico che per quanto riguarda la copertura attualmente in coppi a due falde.

Tale edificio si apre verso una corte comune, sulla quale insistono anche gli edifici di seguito descritti, con livelli e pendenze diverse ed incerte, non opportunamente drenato e di scarsa fruibilità e percorribilità.

L'intervento determinato da un insieme di opere verrà realizzato con il fine di rendere maggiormente usufruibili gli spazi coperti consentendo la realizzazione di spazi confinati per le maestranze , un autorimessa chiusa per varie attività e uno spazio aperto utilizzabile in ogni stagione . L'intervento risulta composto dalle seguenti opere :

- Realizzazione all'interno del fabbricato di uno spazio contenuto tra murature dedicato alle maestranze e costituito da uno spogliatoio ed un primo servizio igienico dotato di doccia e di un secondo servizio igienico utilizzabile dai cittadini che usufruiscono dei vari spazi collettivi;

- Chiusura di un arco frontale mediante la posa di n° 1 portoni in legno a doppio battente e realizzazione di muratura interna per suddivisione degli spazi ;

- Realizzazione di impianto di riscaldamento con convettori elettrici dello spogliatoio e del servizio igienico , con produzioni di A.C. sanitaria ;
- Collegamento alla rete fognaria comunale dell'immobile,

- Pavimentazione dell'intera corte antistante mediante posa di elementi autobloccanti (simili a quelli utilizzati per la pavimentazione storico-urbana di Bricherasio) su letto di magrone leggermente armato e opere di raccolta e convogliamento delle acque meteoriche .

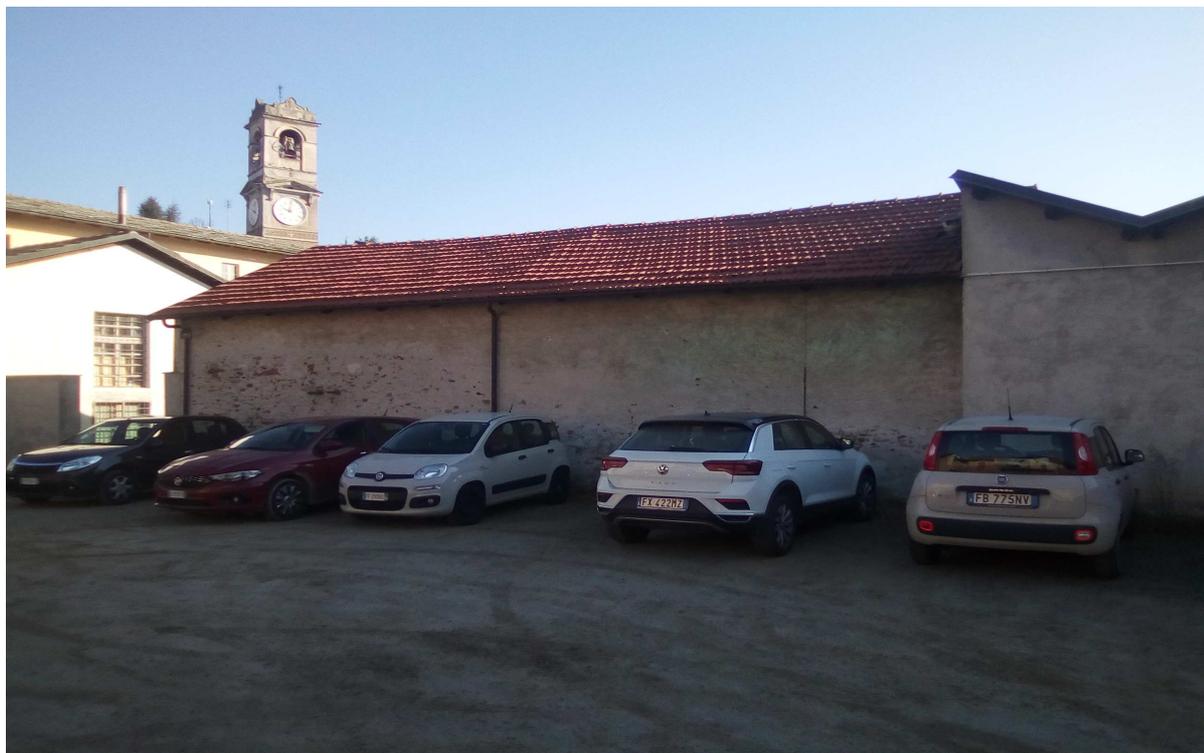
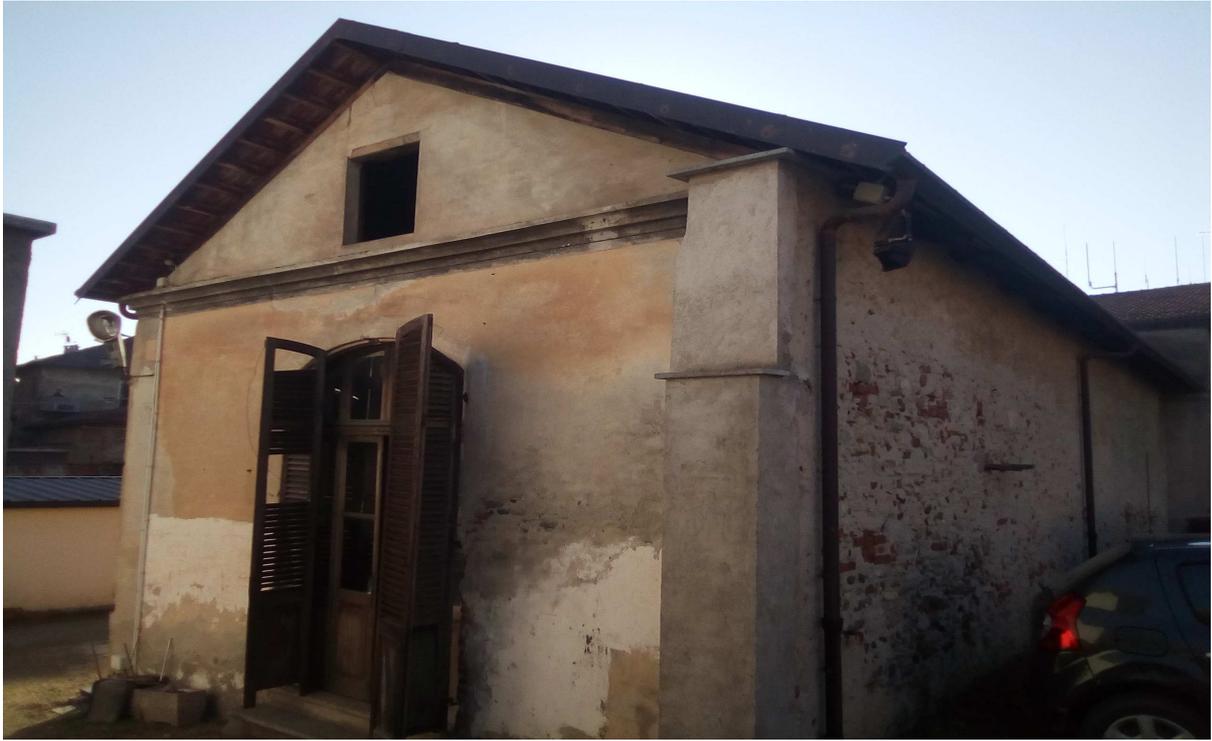
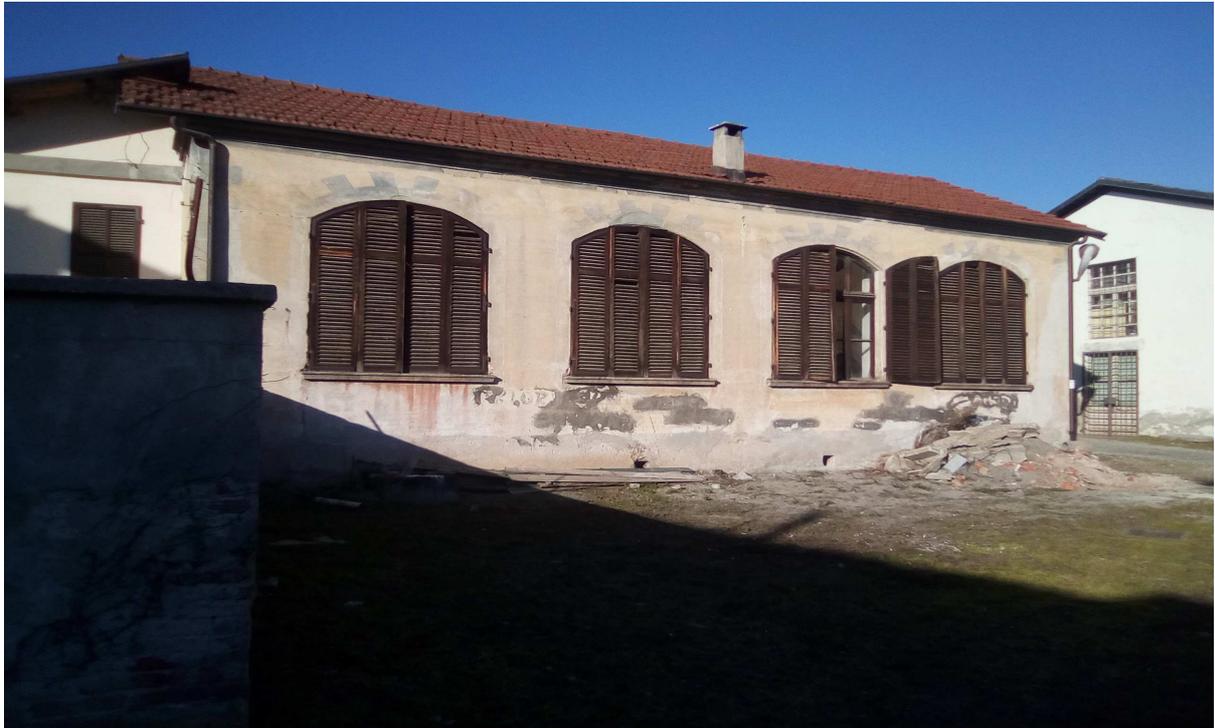
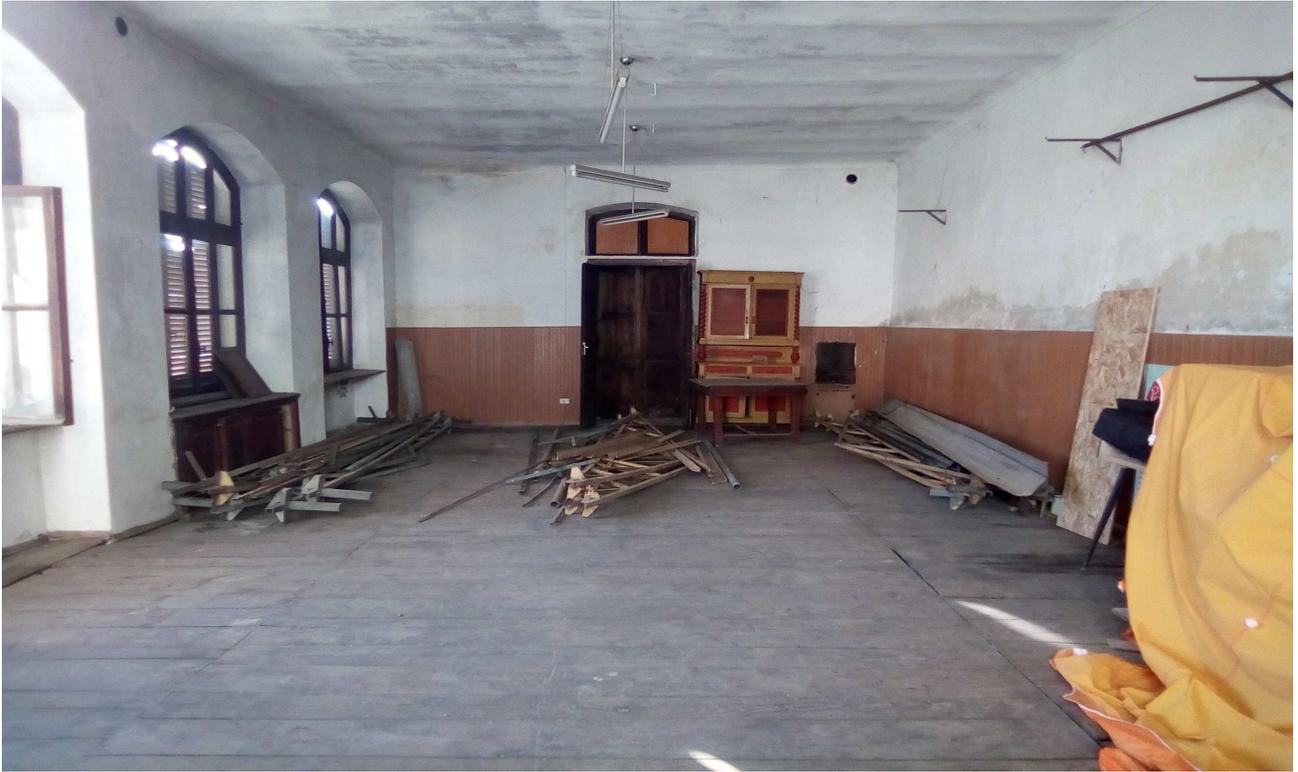
COMUNE DI BRICHERASIO FG. N° 33 MAPPALE 206 edificio ad uso collettivo

L'edificio oggetto del secondo intervento è un fabbricato completamente chiuso, finestrato su di un fianco con un unico accesso sul lato minore. Le dimensioni in pianta del fabbricato sono di mt. 14 x 7,50, quindi con una superficie coperta complessiva pari a mq. 105.

Il fabbricato attualmente privo di una funzione specifica, risulta costituito da un unico locale, con tetto a due falde con orditura lignea e manto di copertura in tegole marsigliesi.

Il tutto risulta in pessimo stato e necessita di importanti interventi di ristrutturazione.

L'intervento determinato da un insieme di opere verrà realizzato con il fine di rendere l'immobile adeguato per la funzione di sala multifunzioni , adeguata sia sismicamente che energeticamente.

L'intervento risulta composto dalle seguenti opere :

- Demolizione dell'intera copertura dell'edificio (manto e travatura)
- Demolizione completa del solaio in cannocciato ;
- Asportazione degli infissi dell'immobile ,
- Demolizione della pavimentazione esistente ;
- Demolizione dell'intonaco interno ;

- Opere di cordolatura sismica della copertura ;
- Rifacimento dell'orditura del tetto in legname massello posato su cordolatura sismica perimetrale e comprensiva di manto di copertura in coppi , posato su pacchetto coibente ;
- Reintonacatura delle murature interne;
- Realizzazione di impianto elettrico interno ed esterno
- Realizzazione di nuova pavimentazione in legno previo costruzione di vespaio aerato con elementi prefabbricati su soletta leggermente armata;
- Sostituzione di tutti i serramenti con nuovi in legno con vetrocamera e guarnizione ;
- Ritinteggiatura esterna ed interna delle murature;
- Predisposizione per di dispositivo audio e proiezione video;
- Realizzazione impianto di riscaldamento con ventilconvettori con sistema di pompa di calore ;

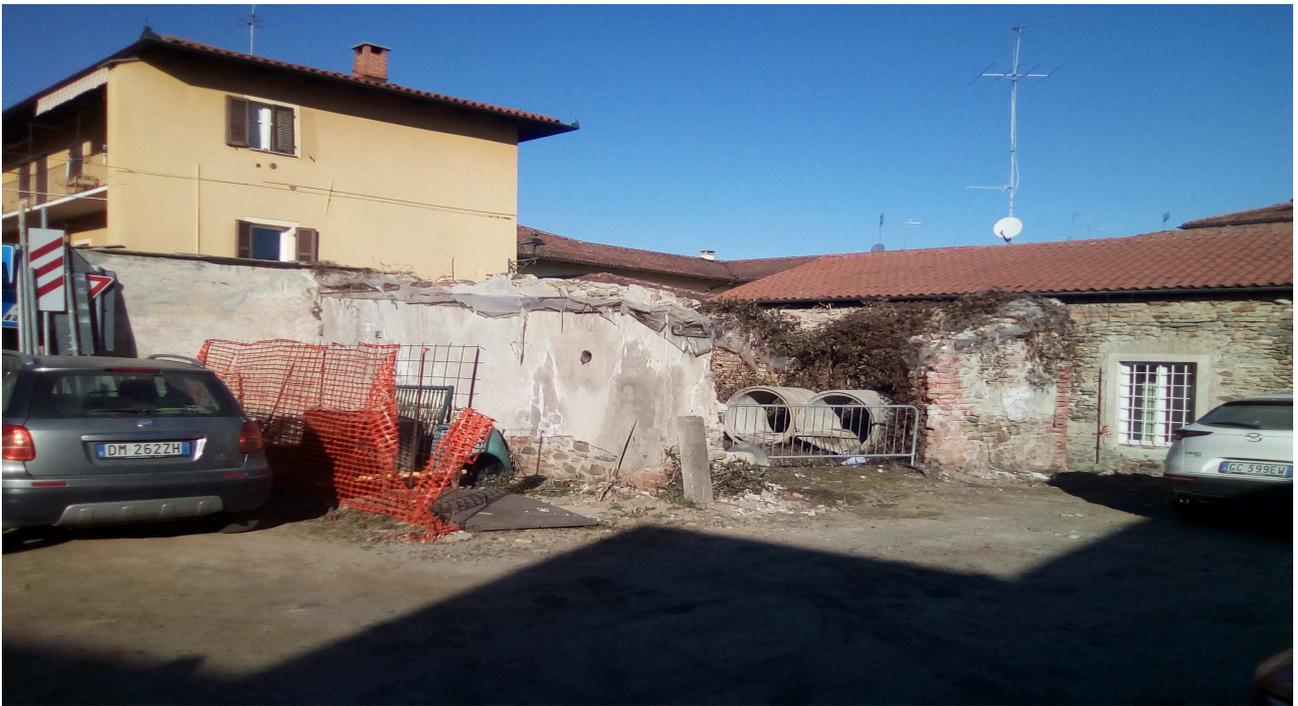
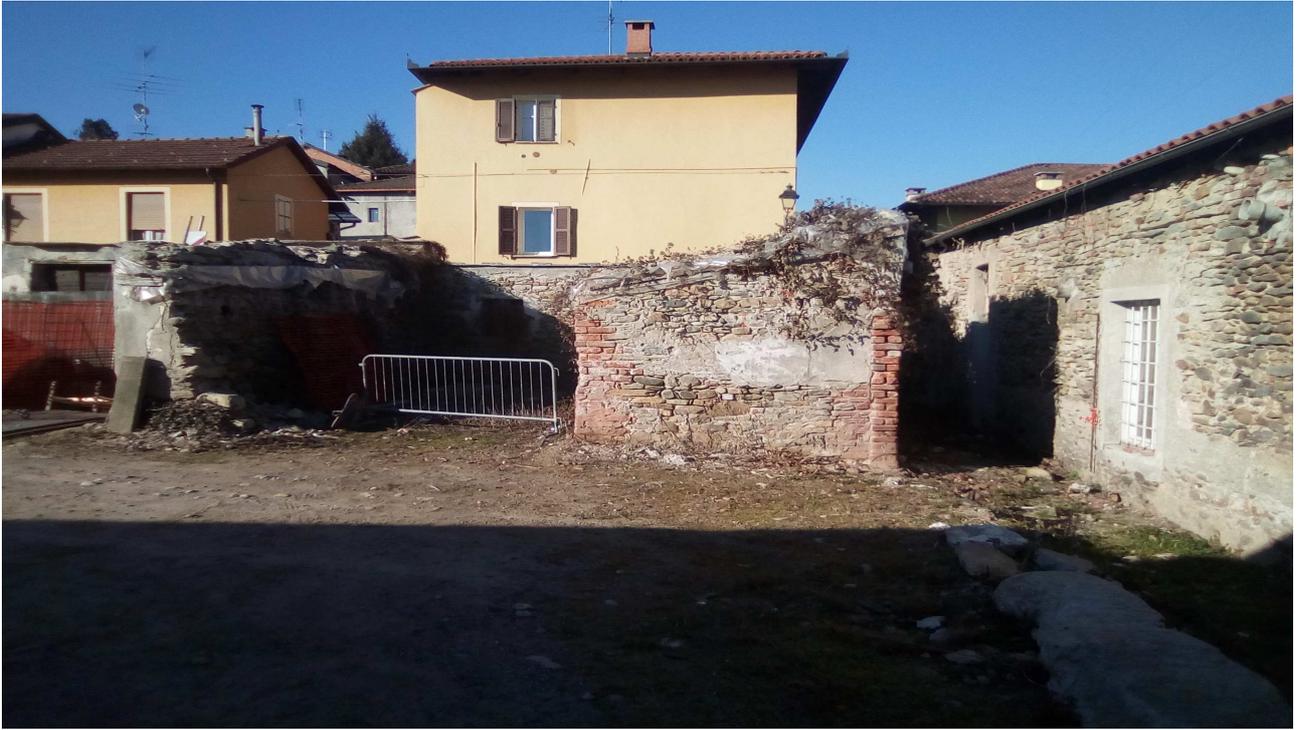
COMUNE DI BRICHERASIO FG. N° 33 MAPPALE 219 edificio collabente

L'immobile che si affaccia sul cortile principale è la parte residuale di un fabbricato di maggior dimensioni in parte non più esistente.

A tutt'oggi rimangono unicamente le murature perimetrali in pietra prive di copertura con dimensione in pianta di mt. 7,00 x 7,70 quindi con una superficie pari a mq. 54,00 .

L'intervento determinato da un insieme di opere verrà realizzato con il fine di rendere l'immobile adeguato per la funzione di spazio coperto ad uso magazzino e/o posti auto coperti , adeguato sismicamente

L'intervento risulta composto dalle seguenti opere .

- Realizzazione di una struttura in c.a. indipendente antisismica dotata di fondazioni continue , colonne in c.a. da realizzarsi all'interno della muratura in pietra esistente ,che rivestiranno solo più funzione di tamponamento senza valore strutturale;
- Realizzazione di orditura del tetto in legno massello con capriate ;
- Posa di nuovo manto di copertura in coppi;
- Pavimentazione dello spazio interno in cemento liscio e ramizzato ;
- Posa di n° 1 portoni in legno
- Suddivisione interna con creazione di spazio per centrale termica generale ;

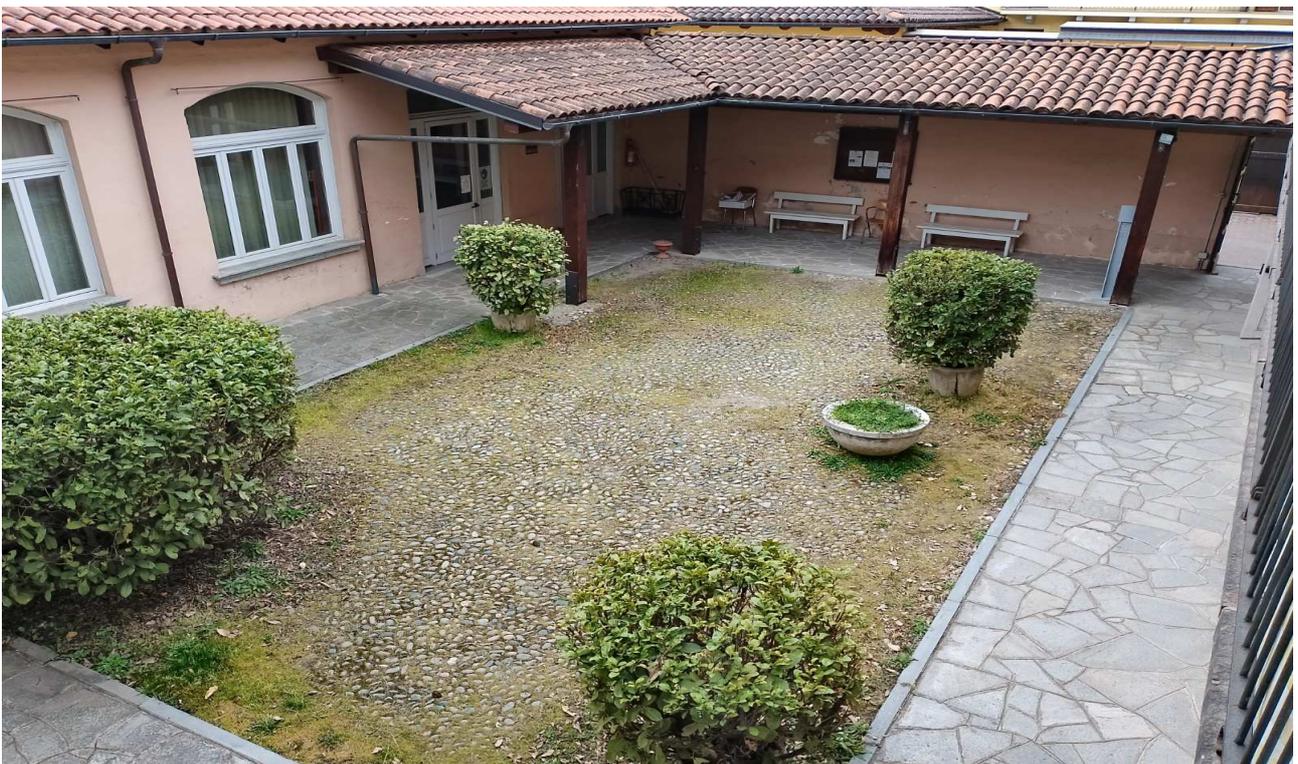
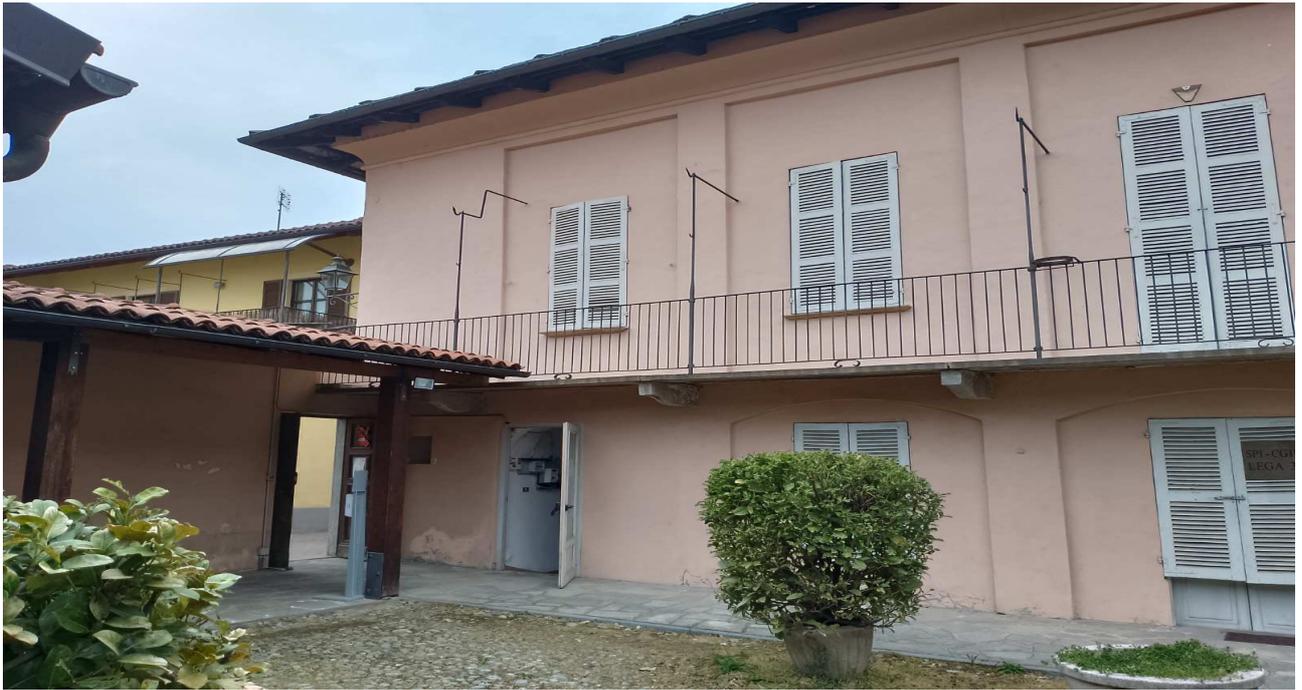
COMUNE DI BRICHERASIO FG. N° 33 MAPPALE 79 edificio a corte sede di associazioni locali

Su tratta di un fabbricato a corte attualmente in discrete condizioni complessive sede di svariate associazioni quali ; sede ANA , sede AVIS , sede Centro Anziani , sede Banda Comunale , sede Sindacale , sede Motoclub locale .Il fabbricato necessita di un intervento complessivo che va dalla sostituzione dei serramenti , alla creazione di una centrale termica con relativo impianto di riscaldamento al rifacimento dei servizi e dell'impianto elettrico , alle pavimentazioni ed alle sottopavimentazioni , alla riqualificazione muraria per evidenti infiltrazioni di umidità di risalita ed alla riqualificazione della corte interna;

Le opere quindi che si rendono necessarie risultano le seguenti :

- un intervento complessivo che va dalla sostituzione dei serramenti , alla creazione di una centrale termica con relativo impianto di riscaldamento al rifacimento dei servizi e dell'impianto elettrico , alle pavimentazioni ed alle sottopavimentazioni , alla riqualificazione muraria per evidenti infiltrazioni di umidità di risalita ed alla riqualificazione della corte interna.
