COMUNE DI BRICHERASIO

**RELAZIONE TECNICA RIGUARDANTE LA VALUTAZIONE
ECONOMICA DI BENI DI PROPRIETÀ COMUNALE:**

MEZZI MECCANICI ED ATTREZZATURE COMUNALI IN DISUSO

**Lotto n.7: MOTOFALCIATRICE
FUORI USO “CASORZO - P150 SUPER”**

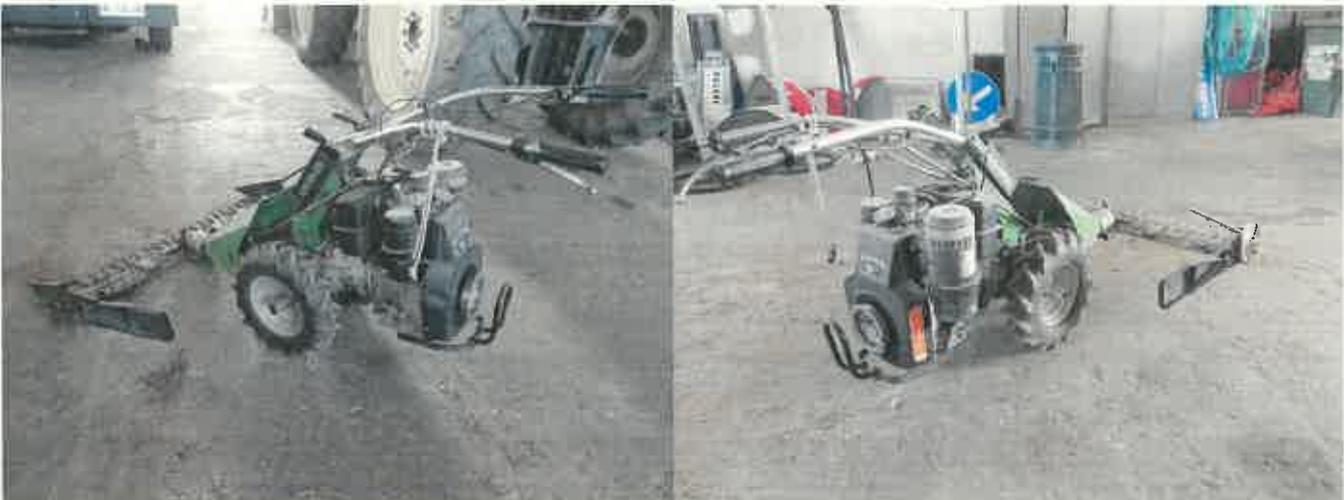
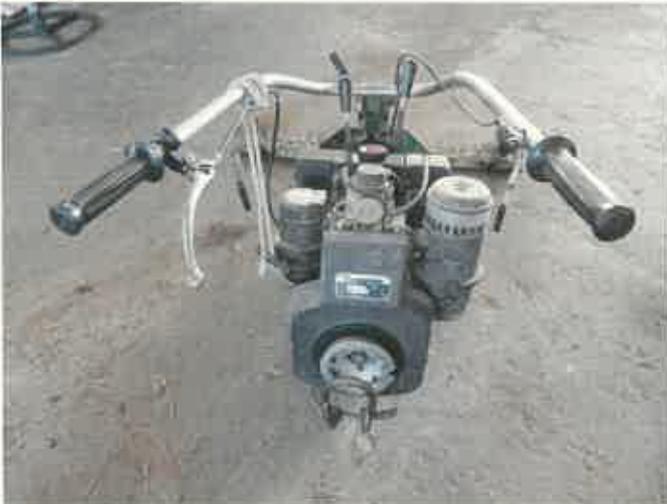
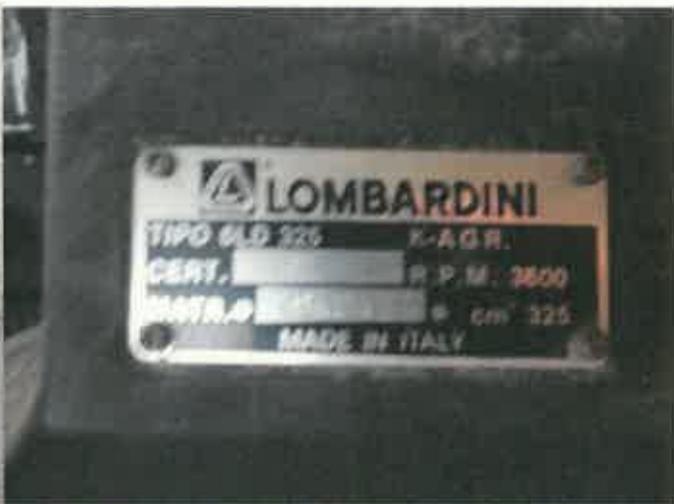
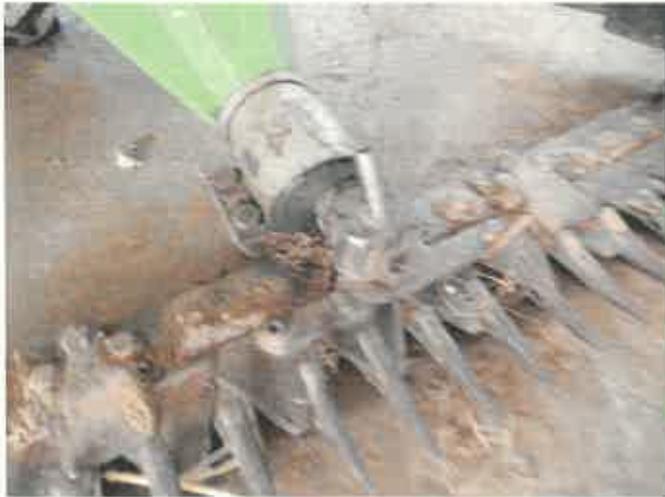
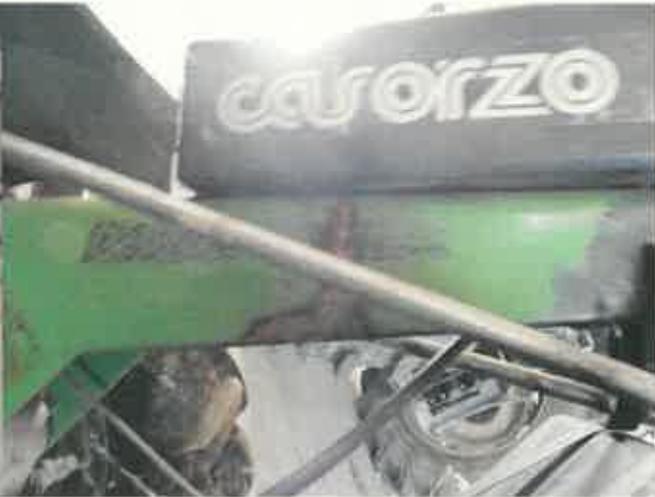
MOTOFALCIATRICE FUORI USO "CASORZO - P150 SUPER"

I dati generali della macchina operatrice marca CASORZO si sono desunti esclusivamente dalla targhetta sul motore e dai pittogrammi posti sul telaio e fotograficamente sopra riportati, per quanto visibile e presente: nello specifico trattasi di macchina all'origine atta al taglio dell'erba con barra falciante di tipo frontale, dotata di coltello e pettine di controcoltello, comunemente chiamata motofalciatrice.

- il telaio risulta in mediocre stato di manutenzione, dovuto soprattutto ad avvenuto cedimento della struttura metallica, oggetto di visibile ed estesa saldatura;

- la postazione di comando e gli strumenti di azionamento e controllo presenti, necessitano di verifica tecnica accurata, dato il notevole lasso di tempo di inattività dell'attrezzatura;

- risulta mancante idoneo dispositivo di sicurezza per l'arresto automatico ed immediato del motore e degli organi rotanti atto ad arrestare immediatamente sia l'avanzamento che il movimento barra falciante togliendo le mani dal manubrio durante il lavoro;

- le leve dei comandi risultano presenti, non è possibile la verifica della loro bontà di funzionamento e di tenuta, di eventuali bloccaggi delle stesse, di eventuali perdite di fluidi da tubi, manicotti, rubinetti, ecc.;

- la barra falciante risulta priva di parti esistenti all'origine (deflettori ecc.) e priva di adeguata carenatura protettiva tra corpo macchina e barra falciante;

- risulta da verificare prima dell'uso della macchina, la completezza dei pittogrammi di sicurezza richiesti dalla legislazione vigente;
- la macchina risulta in cattive condizioni di conservazione, la verniciatura di base è presente seppur macchiata da materiale oleoso e polveri ivi depositatesi;

- alla data delle verifiche il veicolo risulta aver lavorato per numero imprecisato di ore e dall'esame visivo risulta non correttamente manutenzionata e pulita.
