## **COMUNE DI BRICHERASIO**

SISTEMAZIONE DELLA SCARPATA LUNGO LA SPONDA DESTRA DEL CORSO D'ACQUA IN STRADA VICINALE **DELLA FRASA, IN LOC. C.NA GHIGNET** (PMO SCHEDA 24.01 10.11)

### PROGETTO DI FATTIBILITA' TECNICO-ECONCOMICA

### **ELABORATO 10 RELAZIONE GEOLOGICA - GEOTECNICA**

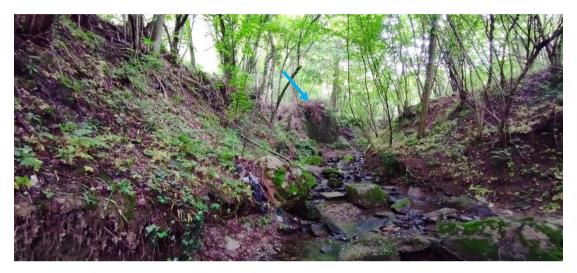
direttamente sovrapposti al substrato roccioso prequaternario. Queste valutazioni sono confermate dal fatto che poco a valle del sito oggetto d'intervento, in corrispondenza della borgata Basse dei Cesani, il fondo alveo del Torrente Chiamogna è direttamente impostato nei micascisti e negli gneiss minuti della Serie Grafitica. Per ulteriori dettagli si rimanda alle riprese fotografiche sotto riportate.

Ripresa fotografica 1 (13/05/24): tratto d'alveo oggetto di intervento (la freccia blu indica il muro in demolizione) modellato entro i depositi alluvionali riferibili al bacino del Torrente Chiamogna.

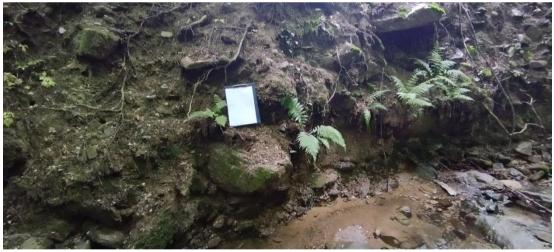
Ripresa fotografica 2 (13/05/24): dettaglio della scarpata che definisce la sponda sinistra del rio lungo il quale è previsto l'intervento di sistemazione in esame; la superficie esposta permette di valutare le caratteristiche dei depositi alluvionali in affioramento.

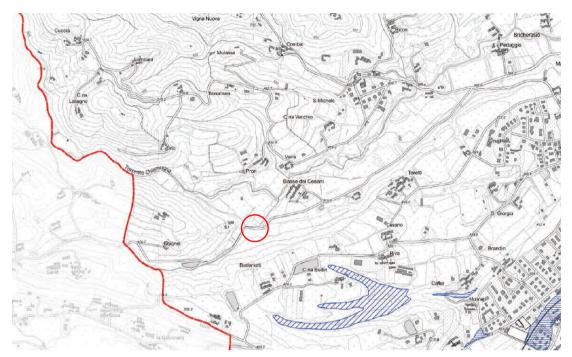
appositamente predisposto, riportato in estratto nella Figura 3, non segnala criticità a carico del sito esaminato nel presente studio(<sup>6</sup>).

Figura 3: Estratto "Carta dei dissesti" allegata alle Procedura di adeguamento al PAI con metodi speditivi. Il cerchio rosso indica l'area di intervento. Non in scala.

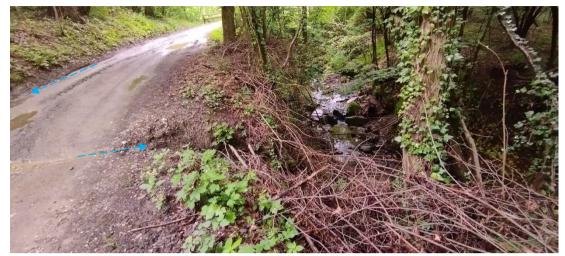
Il quadro del dissesto desunto dall'esame della cartografia tecnica di settore è stato confrontato con le locali condizioni rinvenute durante lo specifico sopralluogo(7). Nel dettaglio, come visibile nella ripresa fotografica n. 3 sotto riportata, la presenza di un avvallamento lungo il piano viabile e in prossimità del ciglio di sottoscarpa, ha evidenziato una fase incipiente di dissesto lungo il sedime stradale. Tale punto è localizzato in un tratto in cui si rilevano tracce di scarico delle acque stradali e di quelle provenienti dal versante a monte, che non vengono correttamente smaltite e, per contro, si riversano lungo la sponda del rio. È verosimile che l'infiltrazione e il ruscellamento incontrollato di tali acque abbiano nel tempo comportato l'instabilità del muro presente a sostegno della sottoscarpa (e che contemperamente definisce la sponda destra del rio che fiancheggia il tratto di Strada della Frasa oggetto di intervento) causandone il parziale collasso.

In tale contesto non si esclude che il cedimento dell'opera di sostegno esistente sia stato causato anche per l'attivazione dei fenomeni torrentizi quali trasporto solido ed erosione di sponda, in occasione di eventi alluvionali e/o

Ripresa fotografica 3 (13/05/24): ripresa da valle verso monte del tratto di strada oggetto di intervento con dettaglio del punto in erosione per lo scarico delle acque non correttamente regimate (le frecce indicano la direzione di scorrimento delle acque).

In merito alle condizioni di dissesto puntuale che hanno causato il cedimento del muro di sottoscarpa, si richiama che il presente progetto prevede la realizzazione di opere volte al miglioramento dell'officiosità della rete di raccolta e smaltimento delle acque meteoriche direttamente insistenti

sul piano viabile e provenienti dalla porzione di versante che costituisce la controripa della strada vicinale oggetto di intervento. Le acque raccolte nel tratto di canaletta di monte e convogliate nella tubazione sottostradale dovranno essere scaricate entro il corso d'acqua sottostante in modo da non genere punti di erosione concertata.

In ogni caso, si rimarca la necessità di sottoporre l'intera rete di raccolta e smaltimento delle acque stradale a periodiche operazioni di pulizia e manutenzione, al fine di preservarne nel tempo la funzionalità.

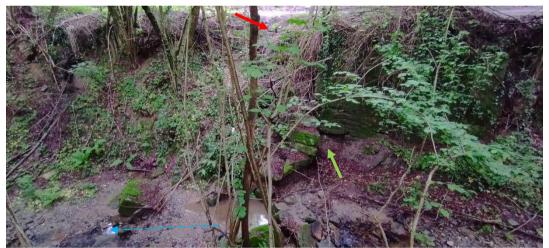
Ripresa fotografica 4 (13/05/24): ripresa frontale del tratto di strada oggetto di intervento. La freccia rossa indica il punto di scarico indicato nella fotografia n. 3 mentre la freccia verde indica il muro parzialmente collassato e con evidenti segni di cedimento. La freccia blu tratteggiata indica la direzione di scorrimento del rio.

L'intervento in progetto prevede il rifacimento di una porzione del corpo stradale della Strada vicinale della Fraisa in prossimità della Località Ghignet interessata da cedimenti, tramite la realizzazione di una scogliera in blocchi di cava, con basamento al di sotto del piano dell'alveo (altezza complessiva di 2,5 m e lunghezza pari a 20,0 m), sormontata da una terra rinforzata avente medesima lunghezza ed altezza di circa 4,2 m. Verrà inoltre realizzata una canaletta in terra a monte della strada per la raccolta delle acque meteoriche che saranno convogliate in una tubazione sottostrada e allontanate nel rio sottostante. Infine, al fine di segnalare il ciglio di sottoscarpa, verrà installato un parapetto in legname.

La realizzazione della scogliera, che permette di prevenire potenziali dissesti derivanti dall'attivazione di fenomeni di erosione di sponda nell'ambito della dinamica torrentizia del corso d'acqua cui si è fatto più volte riferimento del presente studio, dovrà prevedere necessariamente nel corso l'approfondimento del piano basale, opportunamente contropendenza, al di sotto della quota di scorrimento dell'alveo. L'opera inoltre dovrà essere realizzata senza comportare modifiche del medesimo profilo d'alveo né causandone restringimenti. Come precedentemente riferito, non si esclude che le operazioni di scavo della scogliera possano interessare il basamento prequaternario e/o l'orizzonte regolitico del medesimo. In tal caso, la superficie di appoggio della scogliera dovrà essere attestata entro questi ultimi materiali, dotati di caratteristiche geotecniche sicuramente migliori rispetto i soprastanti depositi della copertura alluvionale.
