COMUNE DI BRICHERASIO

**INTERVENTI DI RIPRISTINO SOTTOSCARPA STRADA
COMUNALE DENOMINATA VIA CUCCIA**

RELAZIONE TECNICA

Codice elaborato : N798S0E01RL001R00

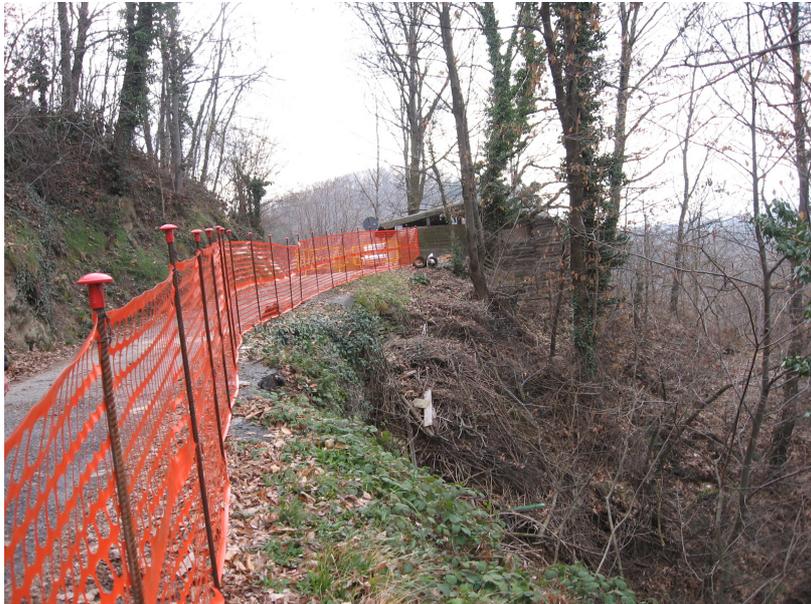
Zona del dissesto vista da monte

La sede viaria é stata interessata da un movimento franoso che ha prodotto il dissesto di parte del ciglio stradale per un tratto di lunghezza pari a circa 16 m.

La strada é stata realizzata a mezza costa e la scarpata sottostante ha subito un cedimento del terreno superficiale, in corrispondenza di un muro di sottoscarpa realizzato in pietrame posato a secco.

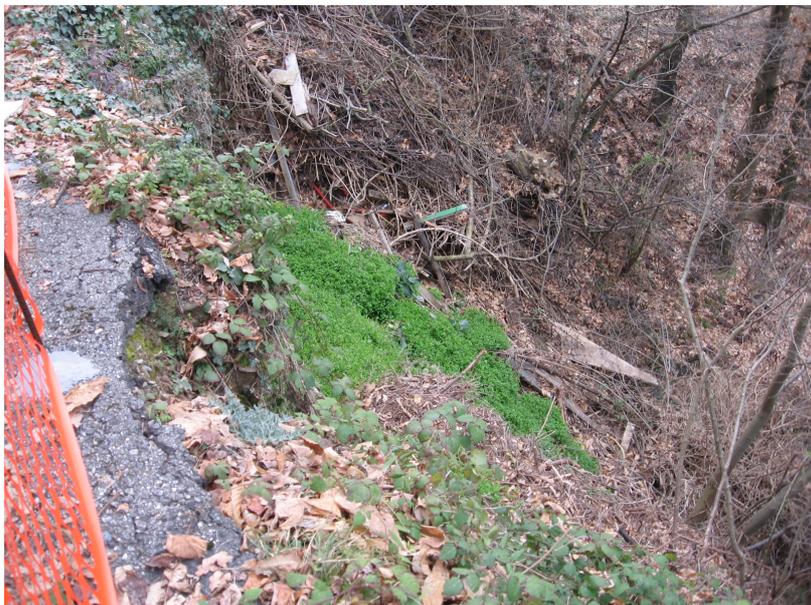
Particolare del cedimento del manto stradale

Il dissesto ha prodotto una vistosa lesione del manto di asfaltatura e il corrispondente cedimento di una porzione dello stesso per una larghezza variabile con un massimo pari a circa 1 m .

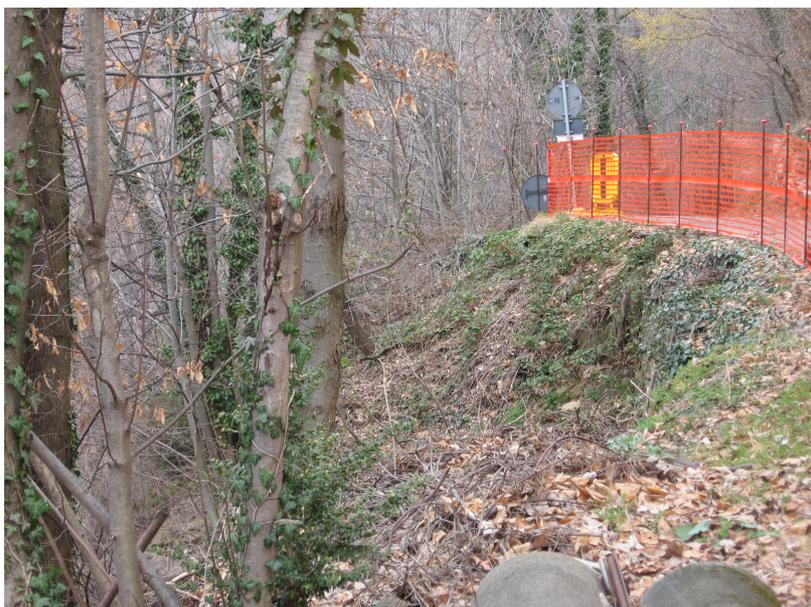
Zona del dissesto vista da valle

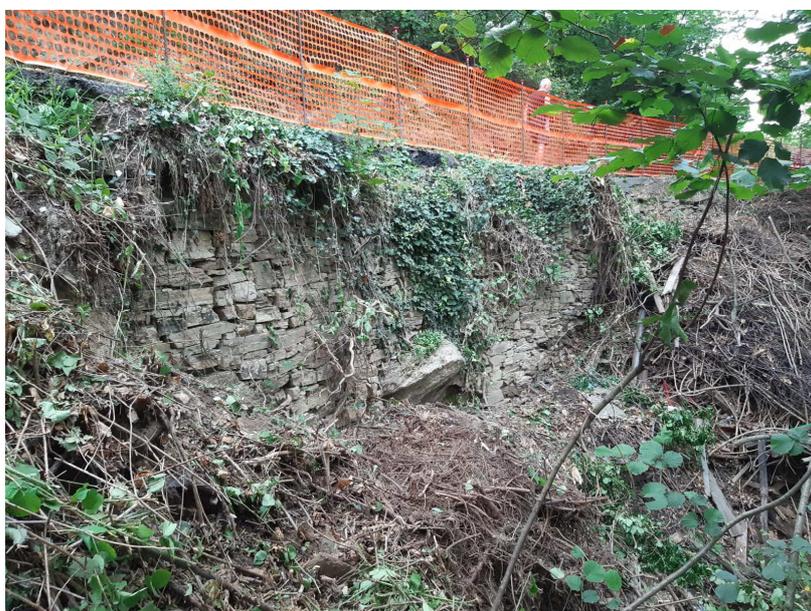
Muro di sottoscarpa in pietrame a secco

La sede della strada ,nel tratto interessato del movimento franoso,é stata realizzata a mezza costa con la realizzazione di un terrapieno di riporto in materiale ghiaioso-limoso sostenuto,a valle da un muro di sostegno in pietrame a secco fondato sul sottostante substrato costituito da micascisti intensamente ossidati e disarticolati.
