## ***COMUNE DI BRICHERASIO***

Progetto esecutivo: PMO scheda 24.01 1162  
Manutenzione e ripristino opere di sostegno  
e di drenaggio superficiale in Str. Rivà  
Lotto 2

### **Relazione geologica**

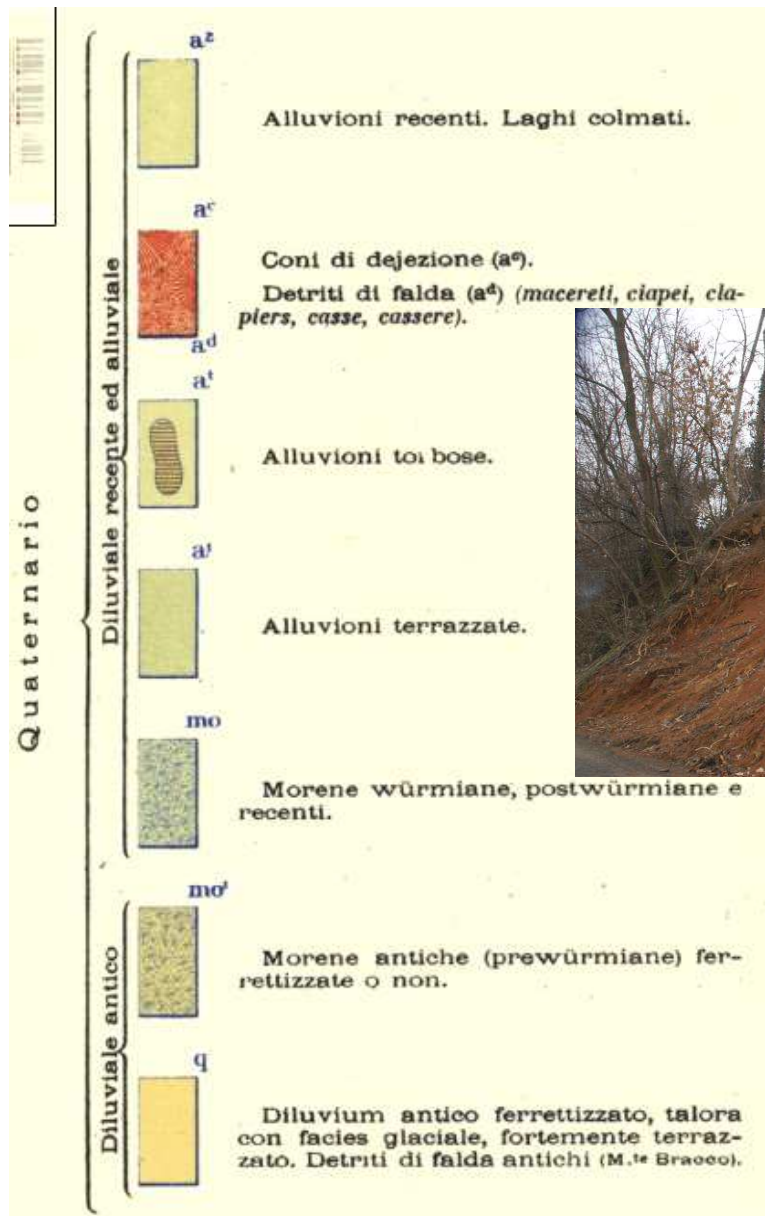
I riferimenti geologici per l'area sono rappresentati dalla Carta Geologica d'Italia, Foglio 67 "Pinerolo" alla scala 1:100.000 riportati nello stralcio cartografico di seguito con relativa legenda, mancando documenti cartografici più dettagliati e recenti (cartografia geologica del Progetto CARG).

Il territorio di Bricherasio è caratterizzato dall'affioramento di lembi del substrato litoide appartenenti al Complesso della Zona Dora-Maira, mentre nelle parti restanti si trovano estese coperture di depositi quaternari, legati a forme deposizionali/erosive diverse.

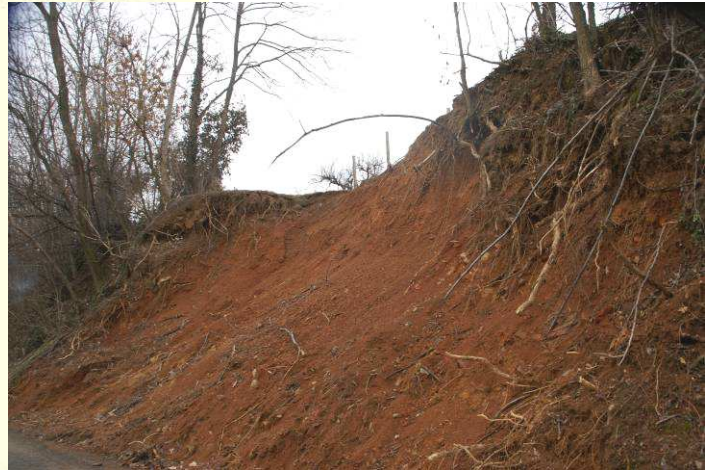
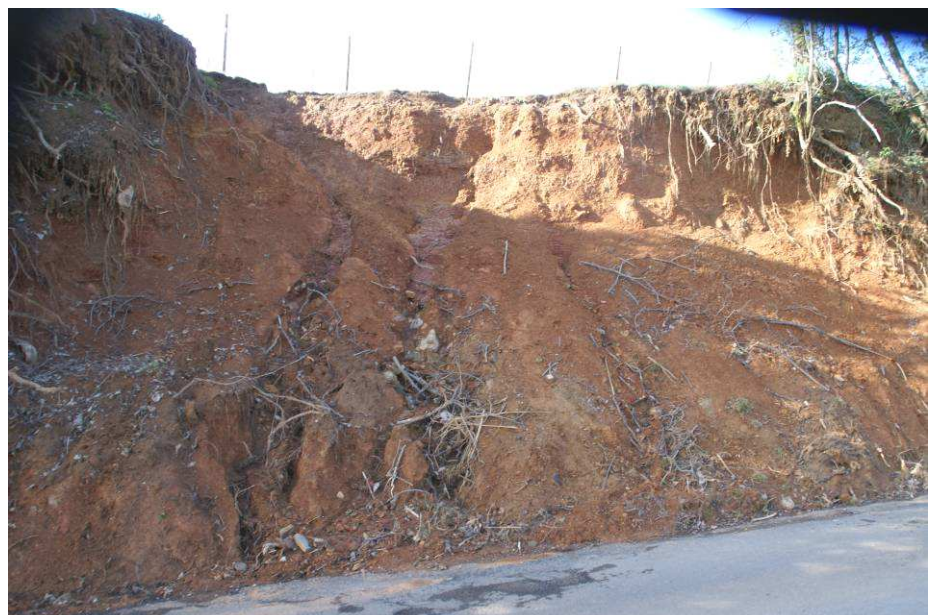
L'ambito interessato dagli interventi in progetto ricade nell'area dei depositi fluviali antichi (in legenda q: diluvium antico ferrettizzato), come ben osservabile nella foto sotto nei suoi aspetti caratterizzanti, visibili in affioramento.

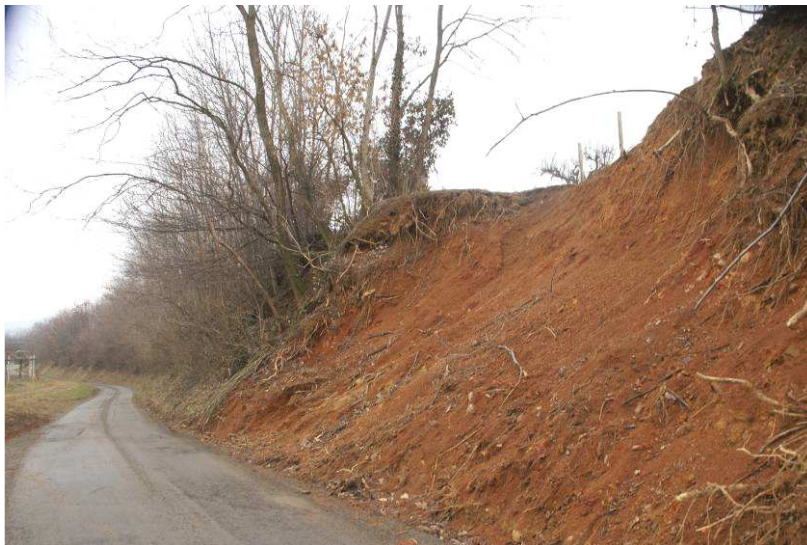
I depositi fluviali antichi argillificati che si trovano nell'area sono caratterizzati da un grado di addensamento e di coesione tale da risultare stabili anche su scarpate ripide, come osservabile nella zona (foto sotto).

Gli elementi di instabilità sono determinati dalle condizioni di esposizione degli affioramenti agli agenti superficiali, ed anche in gran parte all'azione del radicamento arboreo. Infatti, in carenza di attività di manutenzione sulla scarpata per mancata regimazione delle acque di ruscellamento e relativamente a periodiche operazioni di taglio dei soggetti arborei di maggiore dimensione, si verificano condizioni di potenziale disequilibrio (fenomeni erosivi di acque ruscellanti, eccessivo carico arboreo, azione del vento sulle chiome, etc.).
