## **PROGETTO ESECUTIVO**

PMO scheda 24.01 1161 - -  
Manutenzione e ripristino opere di sostegno e di drenaggio superficiale  
in Str. Rivà\_ Bricherasio  
Lotto 1-

## **RELAZIONE TECNICA**

# **Comune di Bricherasio**

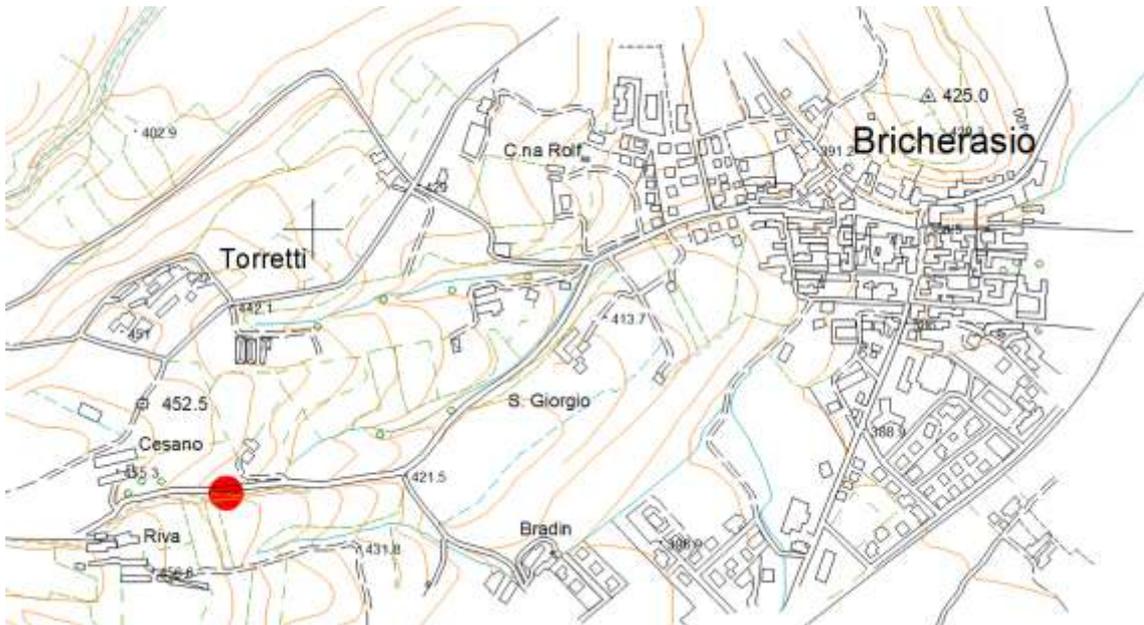
Strada e terrapieno sovrastante hanno una pendenza del 6%, verso il centro abitato.

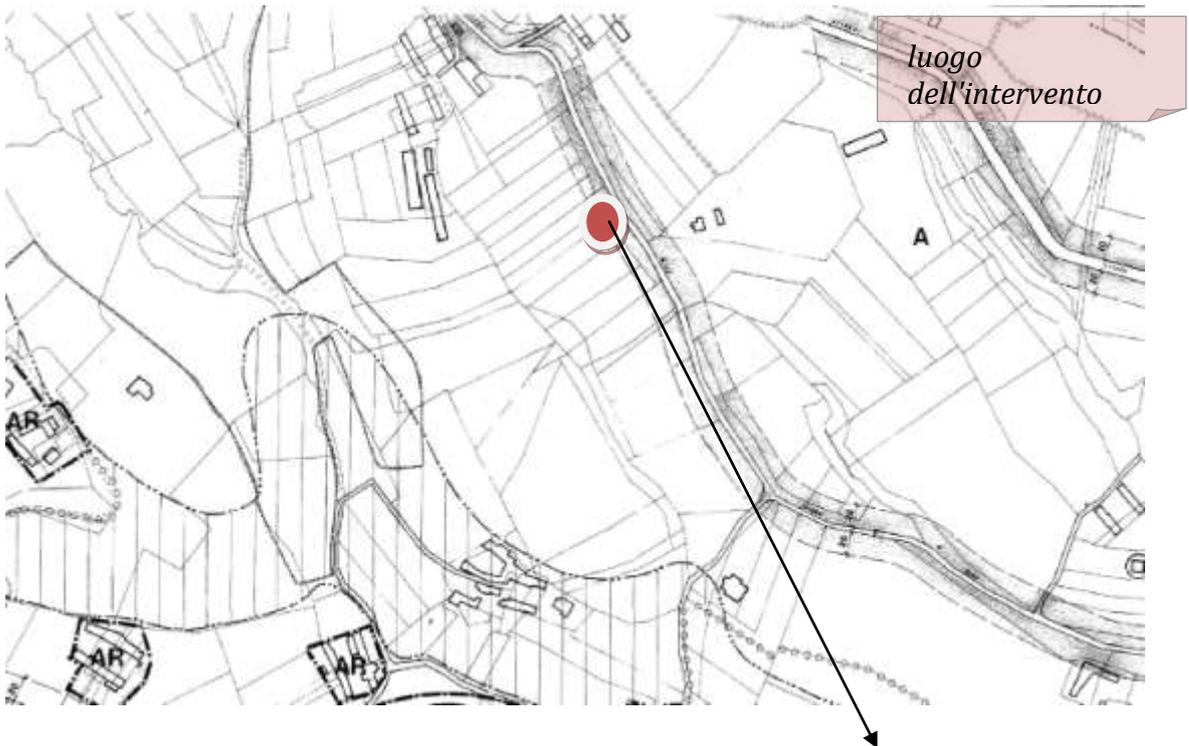
Estratto della Tav.P3a del PRGC, vigente, di Bricherasio.

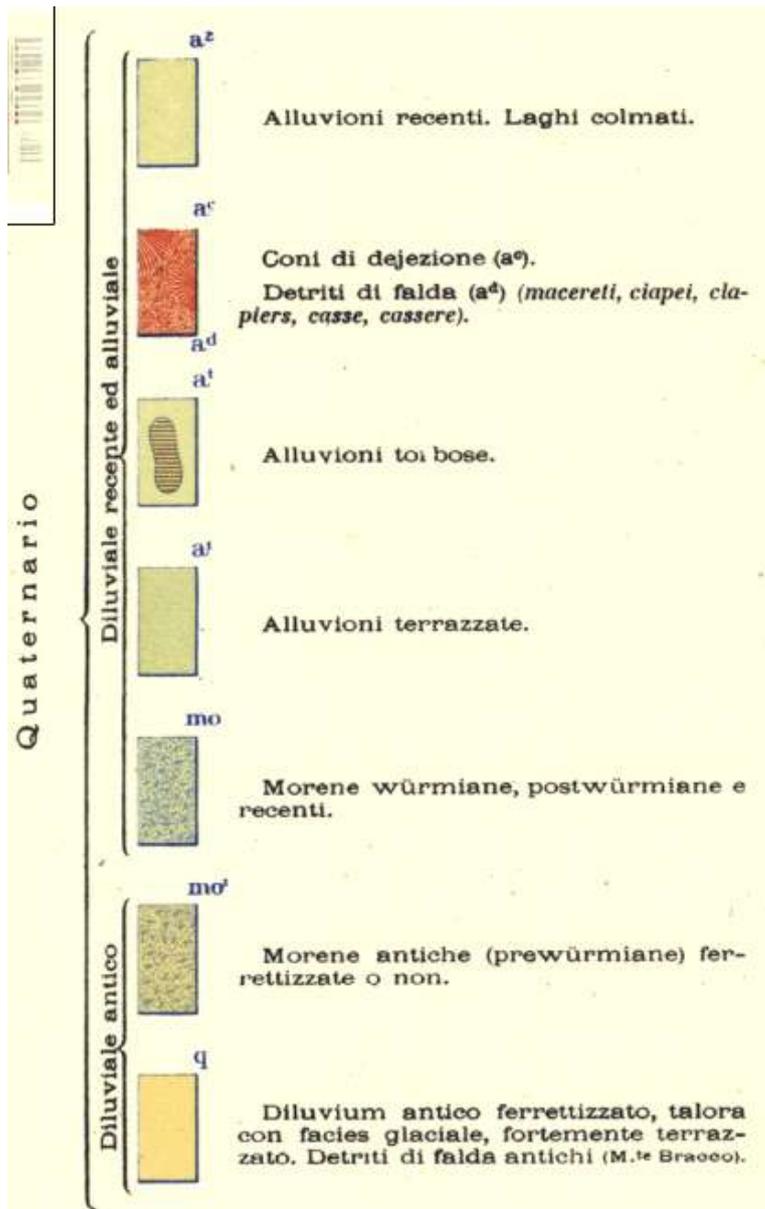
Il territorio di Bricherasio è caratterizzato dall'affioramento di lembi del substrato litoide appartenenti al Complesso della Zona Dora-Maira, mentre nelle parti restanti si trovano estese coperture di depositi quaternari, legati a forme deposizionali/erosive diverse.

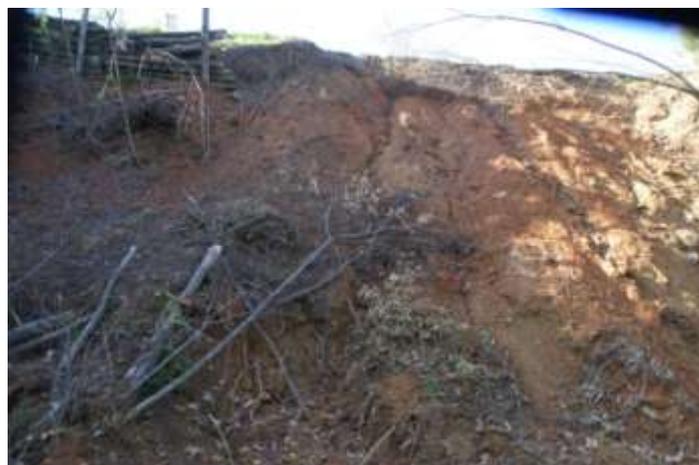
L'ambito interessato dagli interventi in progetto ricade nell'area dei depositi fluviali antichi (in legenda q: diluvium antico ferrettizzato), come ben osservabile nella foto sotto nei suoi aspetti caratterizzanti visibili in affioramento.

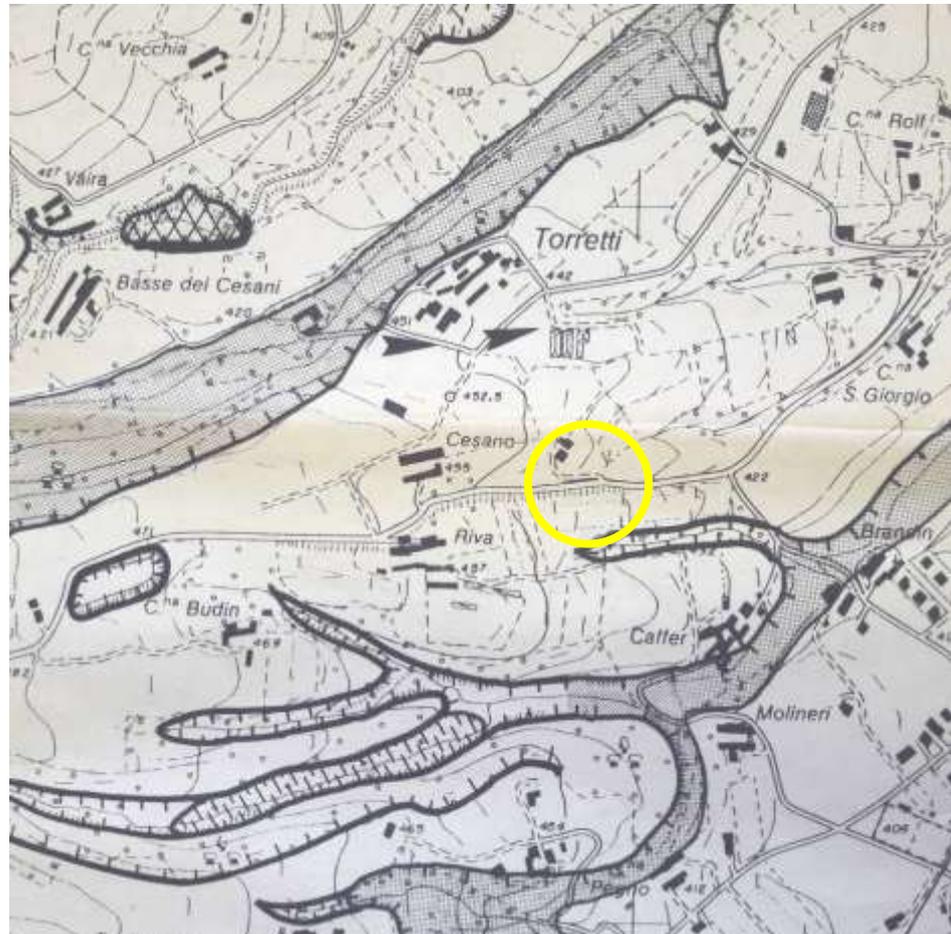
Dal punto di vista geomorfologico gli elementi che caratterizzano l'area sono osservabili nello stralcio cartografico riportato di seguito, tratto dalla *Carta geomorfologica e dei dissesti* degli Allegati geologici allo strumento urbanistico comunale, a cura del Dott. D. Faule di Geostudio, con aggiornamento Ottobre 1996.

L'ambito locale è caratterizzato da superfici morfologiche solcate da incisioni fluviali attive e relitte, con presenza di orli di scarpata. Quella ove si sono verificati i dissesti non è individuata nella cartografia, anche se è riportata con simbologia sulla base cartografica.

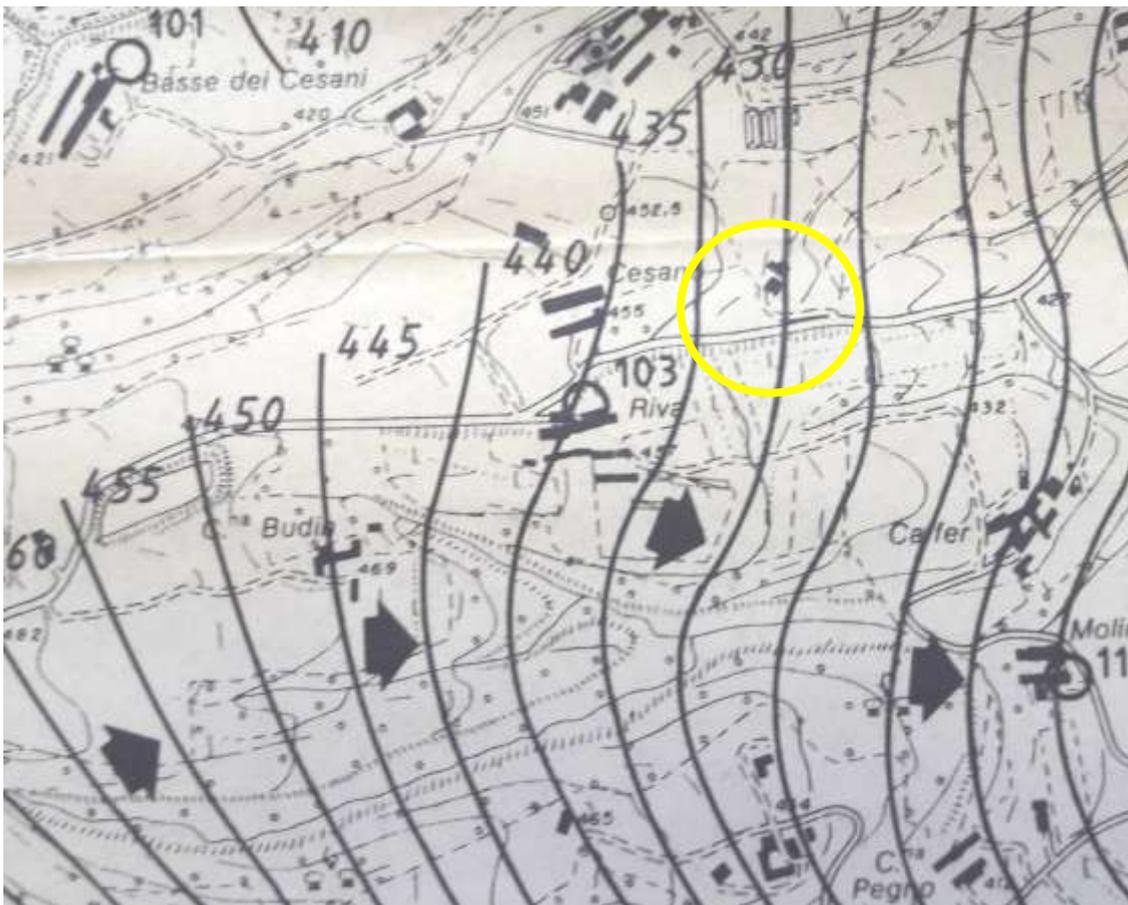
Per quanto riguarda gli aspetti idrogeologici che caratterizzano l'area, sono osservabili nello stralcio cartografico riportato di seguito, tratto dalla *Carta geoidrologica* degli Allegati geologici allo strumento urbanistico comunale.

La soggiacenza della falda idrica è indicata in oltre i 20 m nell'area, pertanto influente rispetto alle problematiche di stabilità del sito.

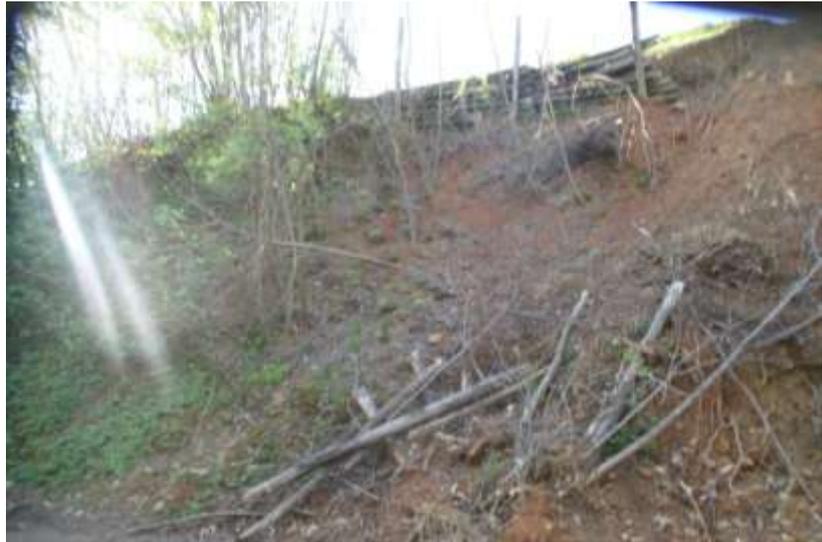
I depositi fluviali antichi argillificati che si trovano nell'area sono caratterizzati da un grado di addensamento e di coesione tale da risultare stabili anche su scarpate ripide, come osservabile nella zona (foto sotto).

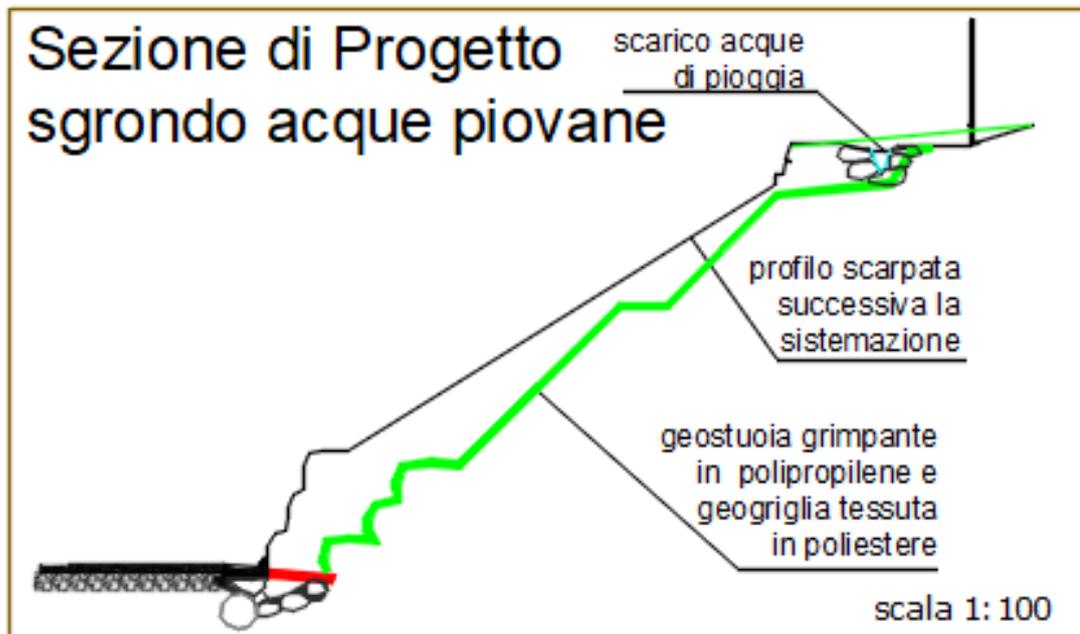
Raggiunta la scogliera, all'uopo opportunamente arretrata per circa 60 cm per la larghezza di 1 m, le acque ruscellano sul pietrame e cadono in una griglia posta dietro la cunetta stradale, che tramite pozzetto si collega allo scaricatore posizionato sotto strada, esistente.

Le acque percorrono una canaletta a cielo libero eseguita mediante posa di geostuoia grimpante in polipropilene e geogriglia tessuta in poliestere, che evita le sottostanti erosioni delle acque che si inseriscono nel sottostante substrato, garantisce la tenuta del sovrastante terreno senza possibilità di scoscendimento, posta parallela alla pendenza della scarpata, ma incisa in essa e ricoperta da terreno del luogo e rivegetato mediante idrosemina.
