**GAL "ESCARTONS E VALLI VALDESI"**

**Riqualificazione del patrimonio edilizio e dei beni culturali**  
**Misura 19 PSR Regione Piemonte 2014-2020**  
**Operazione 7.6.3**

**Riuso e progetto**  
**ambiti di fondovalle**

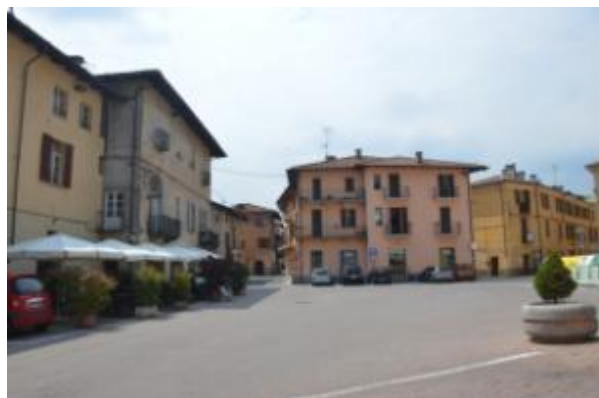
Bricherasio

Nell'ambito dei Comuni afferenti al Gal Escartons e Valli Valdesi numerosi possiedono un nucleo di antico impianto di origine tendenzialmente medievale, in rari casi precedente, poi successivamente soggetti ad intensificazioni, integrazioni in epoca tardo settecentesca e ottocentesca e ancora riplasmazioni novecentesche.

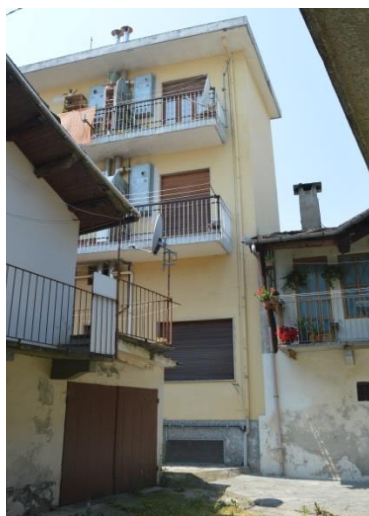
Luserna

Succede a volte che le tipologie dei nuovi inserimenti edificati non coincidano con le regole del costruito tradizionale e che anche i volumi risultino troppo ingombranti.

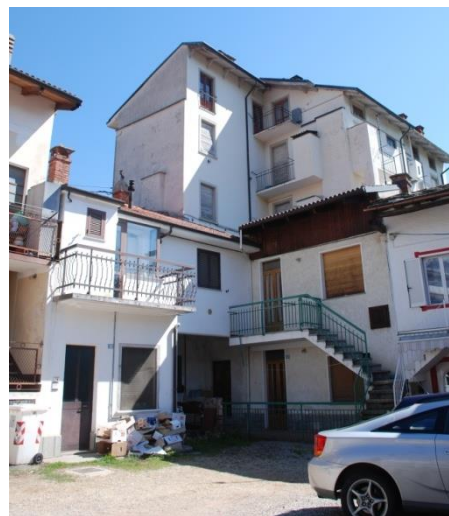
Coazze

A seguire una serie di esempi che per morfologia e tipologia edilizia, scelte di linguaggio e finiture accessorie risultano delle vere e proprie forme di manomissione del contesto.

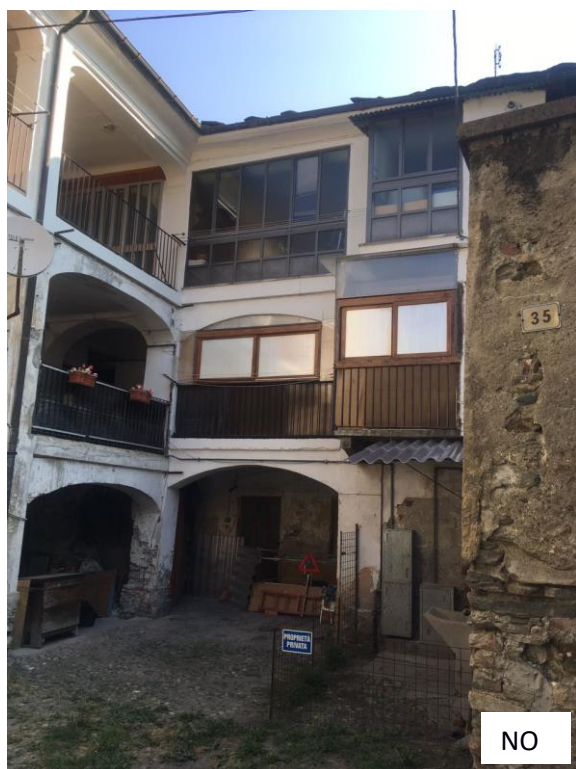
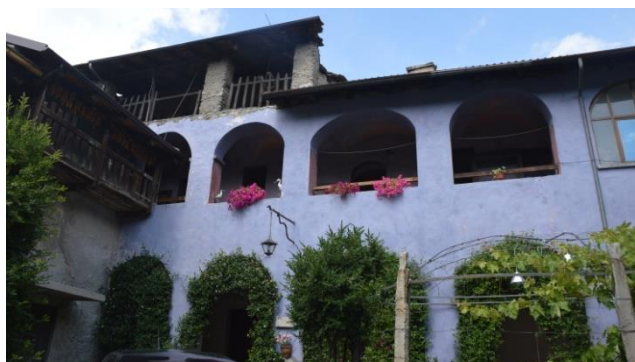
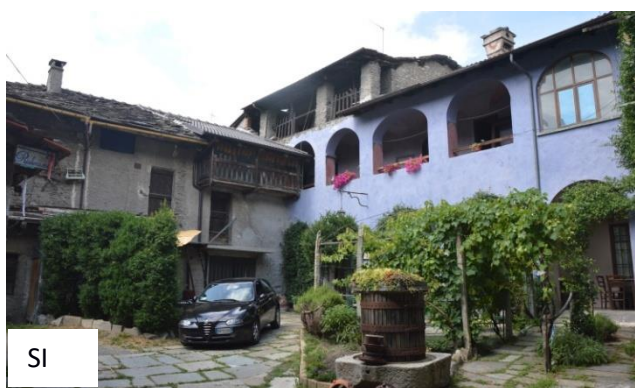
Esempi di tamponature e serramenti nelle corti private (Bussoleno)

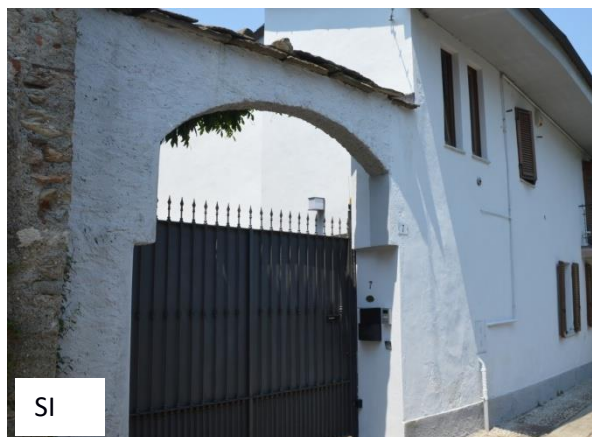
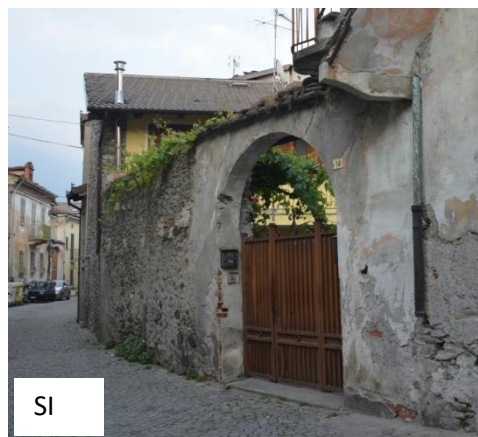
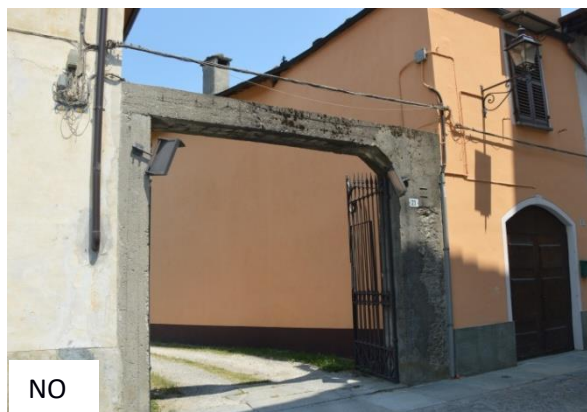
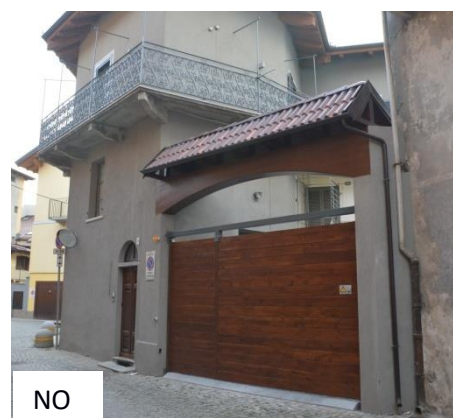
Esempi di arcate e varchi d'accesso alle corti private (Luserna e Bussoleno)

- Gli accessi alle case o alle aree di pertinenza sono in genere androni, piccoli portoni dotati di rosta e serramento in legno o semplici arcate di delimitazione dello spazio privato e sono tutti oggetto di conservazione

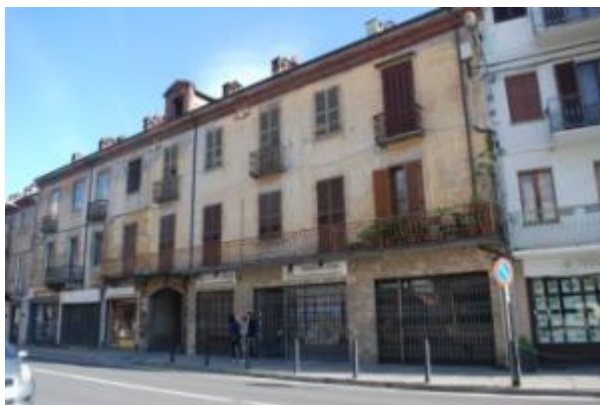
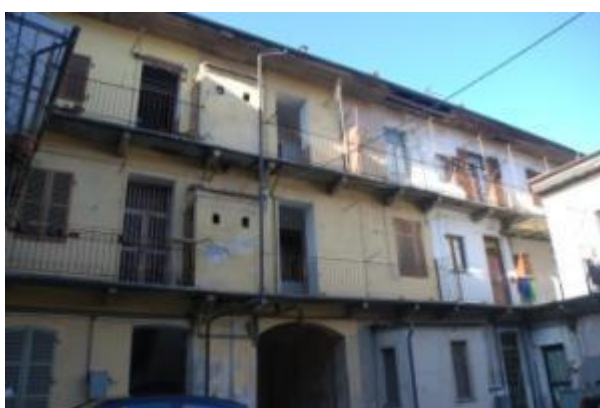
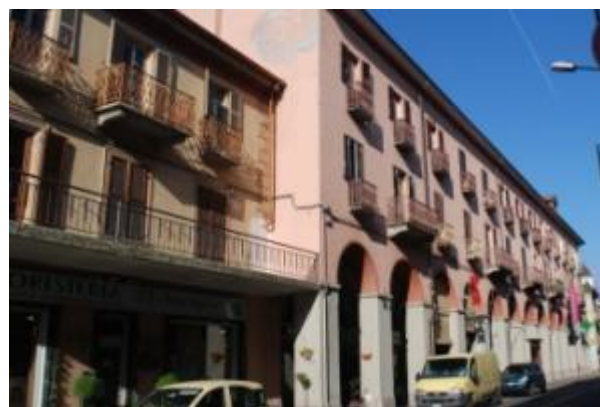
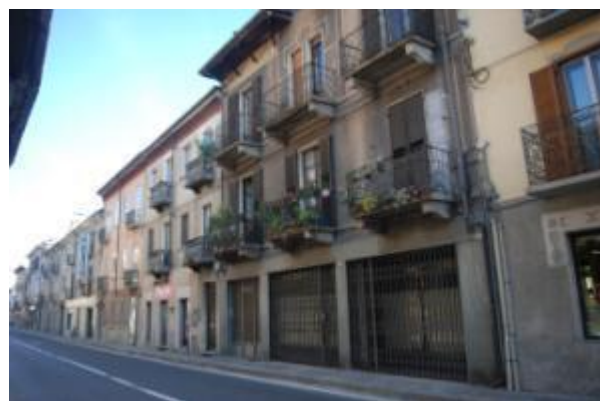
Bussoleno, Via Traforo

Questa tipologia edilizia ha strutturato interi settori di espansione dei nuclei urbani più antichi; principalmente lungo le arterie di traffico e di scorrimento, le vie di comunicazione che nel corso dell'Ottocento subiscono uno sviluppo commerciale. Dunque un'edilizia di tipo speculativo con destinazione commerciale ai piani terreni e residenziale da reddito ai piani superiori. L'accostamento di più unità edilizie va a costituire un nastro edificato a cortina su strada, a volte anche porticato nelle zone più prossime al centro storico o alle nuove centralità. La tipologia edilizia "in linea" rimanda di per sé al modello più semplice di struttura abitativa differentemente presente in ambito rurale come in ambito urbano. La manica di profondità semplice ad un vano con accesso dall'esterno tramite ballatoio e collegamento interno a vani passanti tipica degli ambienti rurali viene generalmente sviluppata in ambito urbano con un aumento dello spessore del corpo di fabbrica dando vita a due ambienti contrapposti con relativi affacci, uno principale su strada e uno secondario sull'interno del lotto, che mantiene in genere la funzionalità del ballatoio. Si modifica anche il rapporto con lo spazio pubblico, se in ambito rurale spesso questa tipologia di costruzioni è arretrata dall'asse viario presentando una recinzione e un cortile antistante di separazione, in contesto urbano la separazione scompare, il rapporto diventa diretto e generalmente legato alla funzione commerciale. L'aumento dello spessore della manica edificata ha introdotto spesso anche delle variazioni allo schema distributivo verticale. La presenza di un vano scala strutturato di carattere cittadino e maggiormente signorile, può aver modificato l'accesso alle unità immobiliari, in taluni casi il ballatoio non ha più la funzione di distributivo orizzontale, ma l'accesso alle unità immobiliari diventa di forma diretta senza servitù di passaggio. L'edificazione lungo strada in quasi tutti i comuni interessati ha dato vita a una cortina di case

mantenenti le caratteristiche fondamentali della tipologia a cui nel tempo si sono sovrapposte modificazioni legate alle forme d'uso e alle trasformazioni tecnologiche della sfera edilizia. La destinazione commerciale dei piani terreni, almeno nelle situazioni di centralità del tessuto edificato, è rimasta invariata. E' sulla via che le unità componenti la cortina si differenziano per tessitura della facciata, alle volte altezze interpiano e dei fronti (dai due ai quattro piani), coloritura e decorazione pur mantenendo una certa regolarità di impaginazione e l'allineamento verticale delle aperture. Si identificano le cellule edilizie d'impianto originario laddove il tessuto è di formazione più recente, dalla seconda metà dell'Ottocento in avanti. La lettura diventa più complessa laddove i rimaneggiamenti e gli accorpamenti di cellule più antiche ha dato vita a blocchi lineari apparentemente uniformi per alcuni caratteri di facciata, ma risulta ancora spesso leggibile nella non uniformità delle altezze di piano. Laddove la conformazione dello schema viario lo consente la cortina di case rileva in planimetria una struttura della cellula di dimensioni diverse, con varchi carrai che danno accesso a cortili interni, alle volte anche doppi, lineari o più riconducibili alla corte, a seconda della presenza di corpi di fabbrica accessori, legati a funzioni di servizio, nel tempo spesso trasformati a destinazione abitativa. In questi casi la tipologia primaria della *linea* si ibrida adattandosi ad aspetti peculiari della morfologia del tessuto.

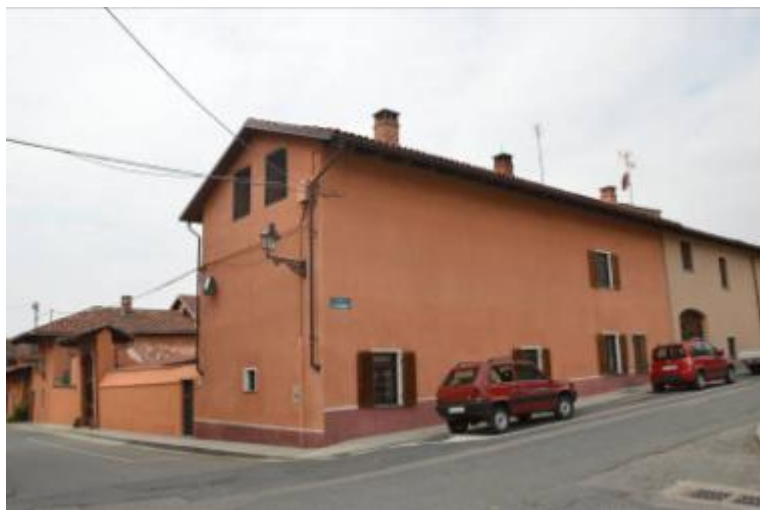
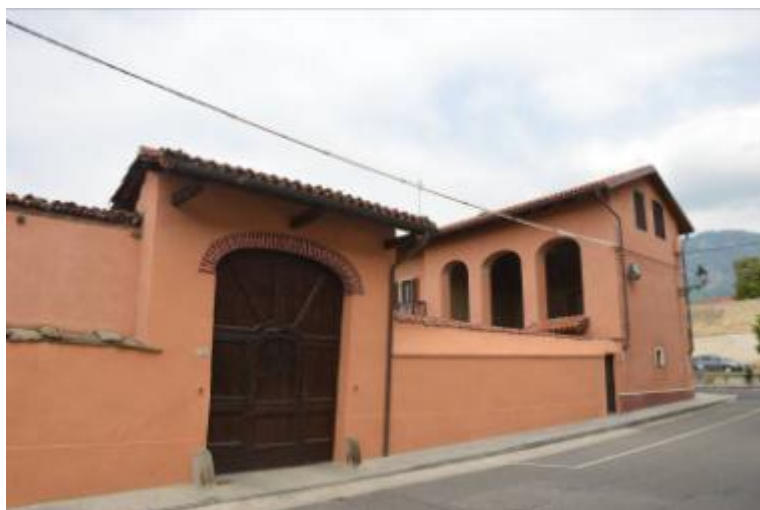
Contesto produttivo: connubio tra edifici ad uso abitativo e rustici

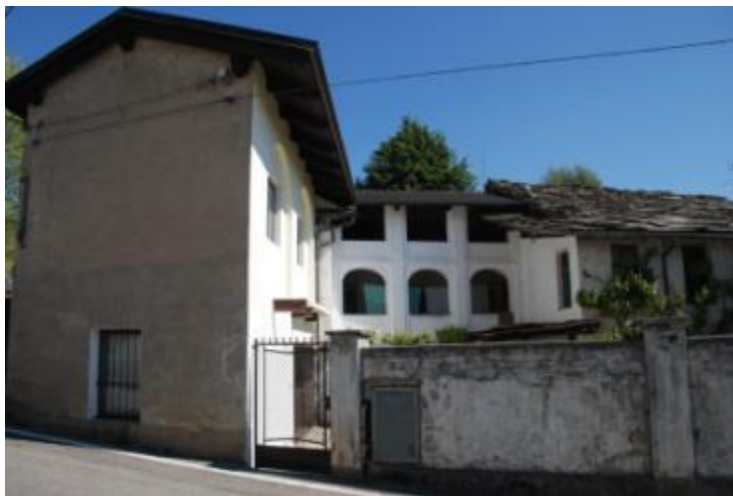
Edificio rurale in ambito urbano.

Si noti il fronte su strada povero di aperture.

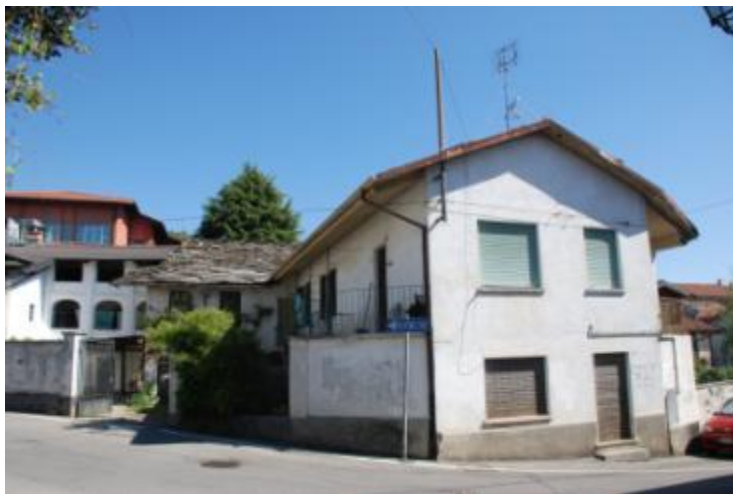
Testata trasformata con aperture incoerenti.

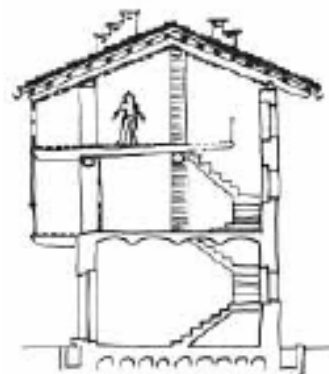
## IPOTESI DI INTERVENTO 2

- Sul fronte a nord si conserva la composizione tradizionale con piccole finestre, serramenti e ante in legno, muro intonacato e tetto a ventaglia rustica.
- Sul fronte a sud vengono ripresi, anche solo per parti, i balconi preesistenti, e, là dove la cosa venga richiesta, è possibile realizzare verande esterne sia nella parte di nuova strutturazione sia nelle parti preesistenti.
- Il piano terreno può riprendere i moduli tradizionali, ma può anche prevedere aperture più ampie, destinate al ricovero dei veicoli o a piccole attività compatibili con la funzione residenziale.
- Lo sporto del tetto è a ventaglia rustica.
- Il fronte a est viene trattato con traforati di tipo tradizionale, dietro cui è possibile aprire serramenti.
- Gli alloggi sono su due livelli.

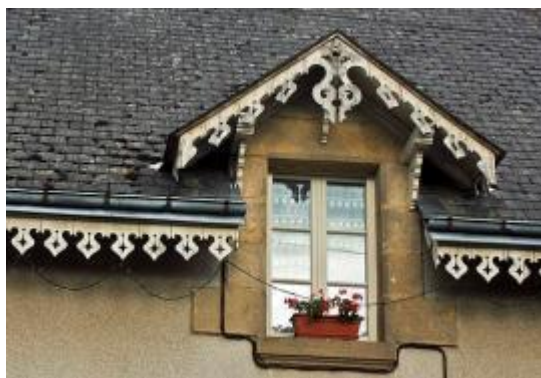
Esempio lambrequin o lambrecchi

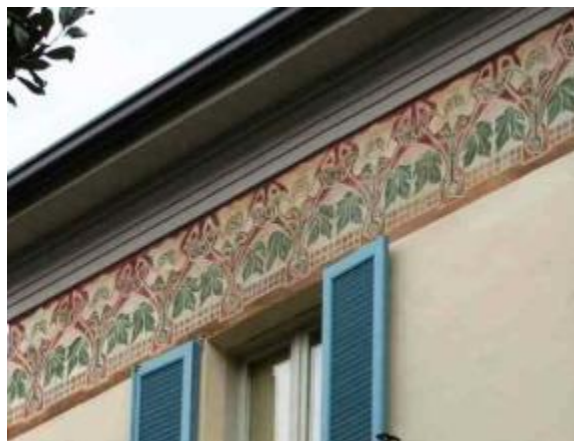
Esempio fregio di gusto liberty

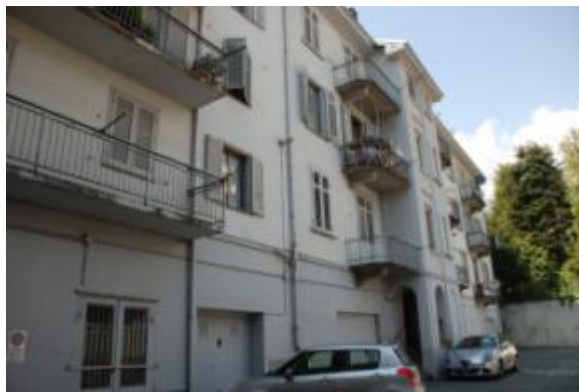
Nell'opificio Gütermann di Perosa troviamo entrambe le tipologie costruttive tipiche del periodo. La *tipologia a caserma* è riscontrabile nell'edificio originario, ancora oggi visibile sul terreno del torrente Chisone, un quadrilatero di 60 metri di lato a tre piani fuori terra, con un lungo fronte parallelo al fiume e con un cortile a corte; successivi ampliamenti portarono alla costruzione di altri corpi a quattro piani con tetti piani e alla costruzione del fabbricato a uso filatura (1906). Il nuovo edificio ha sei piani ed è collegato al primitivo corpo di fabbrica con un corridoio aereo che attraversa ancora oggi la strada. I muri a struttura portante sono in pietra e laterizio. La seconda tipologia, *a capannone*, è riscontrabile nella costruzione che si espanderà (1915) verso il torrente Chisone e verso ovest, con un corpo di fabbrica che, congiungendosi con il precedente, si svilupperà su un solo piano fuori terra, ma su due livelli diversi, data la pendenza del terreno.

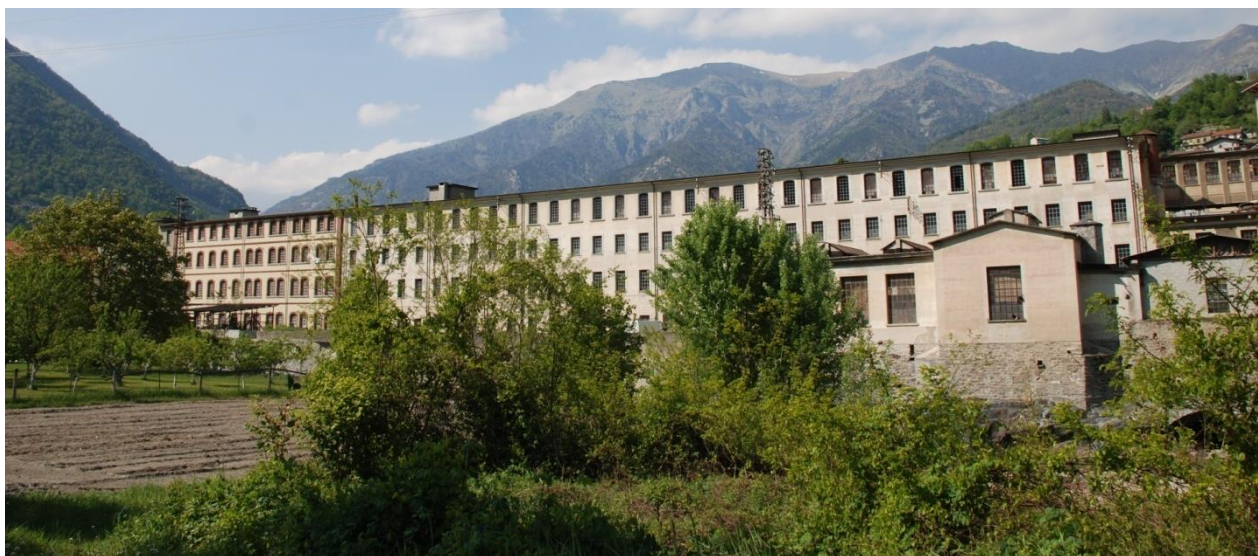
L'impianto industriale di **Villar Perosa** è da sempre stato destinato alla lavorazione meccanica dei cuscinetti a sfera. Si può dire che buona parte dell'abitato attuale del Comune sia sorto a seguito dello sviluppo di questo complesso industriale. Si tratta di uno stabilimento fin da principio pensato di grandi dimensioni, si inizia nel 1907 con 6250 mq, 180 dipendenti, una centrale elettrica e 20000 pezzi annui prodotti; la scelta è dovuta alle notevoli risorse idriche e all'ampia disponibilità di manodopera sottoccupata nell'agricoltura. Il grande territorio occupato dal complesso industriale ha subito nel corso del tempo ampliamenti e modificazioni anche in seguito agli ingenti danni di guerra. Degli edifici rilevanti del primo impianto del 1906, come la palazzina uffici a tre piani fuori terra, non rimane testimonianza, mentre rimane indubbiamente come

attualmente rilevante il fronte strada in corrispondenza dell'ingresso principale, una struttura degli anni '30 del Novecento, di impianto razionalista, con struttura in cemento armato.

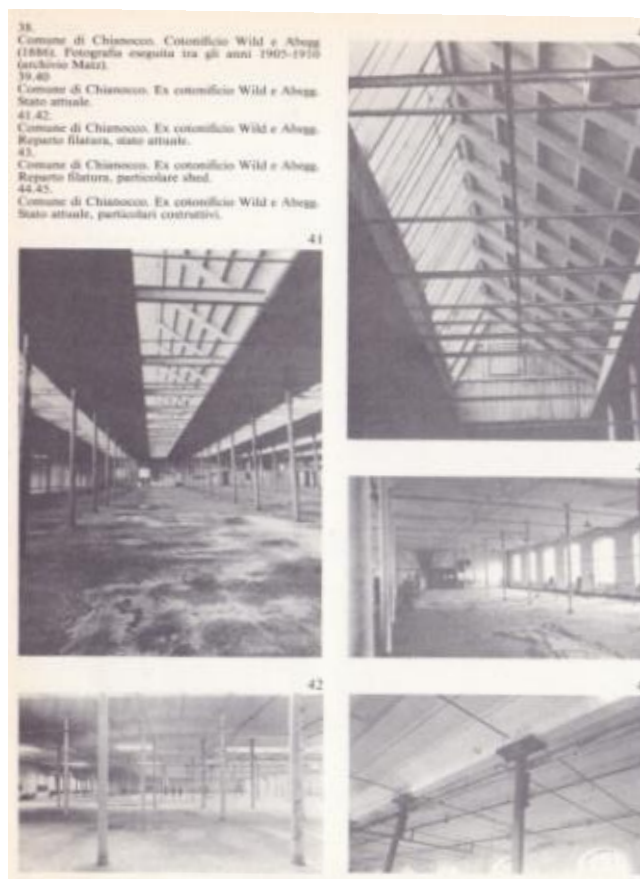
Interni dei reparti di produzione del Cotonificio di Chianocco

L'architettura industriale ottocentesca, spesso di stampo eclettico, vede l'impiego strutturale della ghisa e del ferro, già diffusa in Inghilterra a partire dalla fine del Settecento. Questo tipo di costruzione comporta delle configurazioni progettuali tecnicamente diverse dalle tipologie a muratura portante conosciute e praticate fino all'epoca, ciononostante si ricorre quasi sempre a ibridazione costruttive che mantengono la muratura portante in pietra e mattoni sul perimetro dell'edificio per svuotarlo all'interno dei riparti di produzione con l'uso di elementi puntuali e una pianta molto più libera. L'applicazione del ferro alle strutture industriali associata all'uso delle voltine in laterizio, con funzione antincendio, non subirà più cambiamenti sostanzialmente fino all'avvento del cemento armato. Sui volumi ad un solo piano fuori terra è quasi sempre realizzata una copertura a sheds per una illuminazione quanto più uniforme, i volumi a due piani invece hanno grandi finestre che scandiscono la facciata.

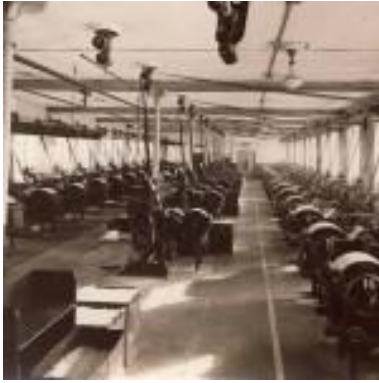
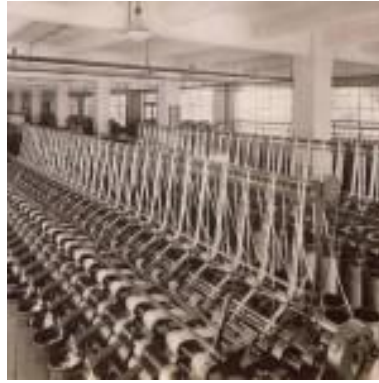
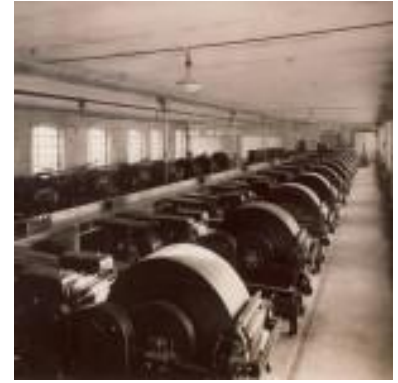
Interni dei reparti di produzione dell'opificio Gütermann di Perosa Argentina

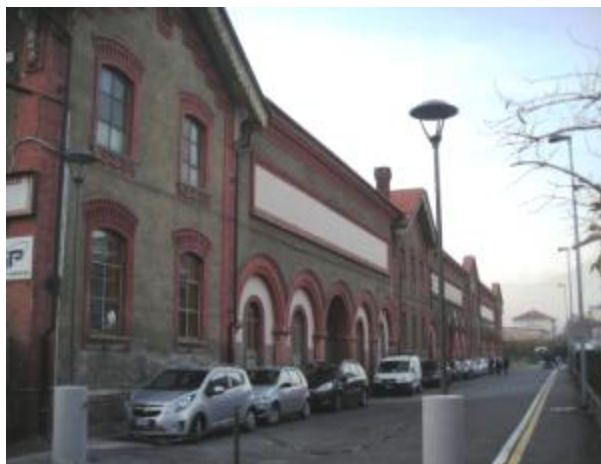
Facciate del Cottonificio Bosio, Sant'Ambrogio di Susa

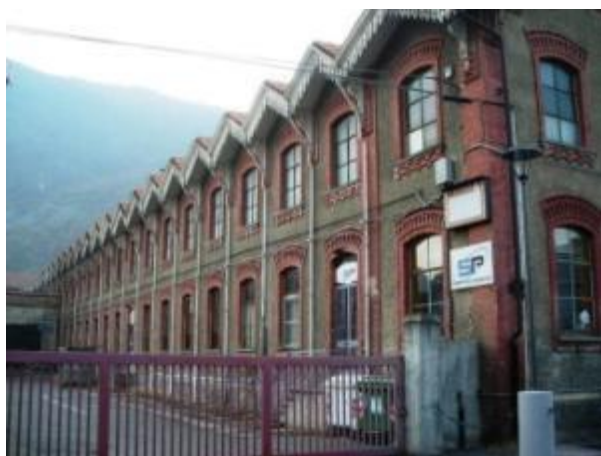
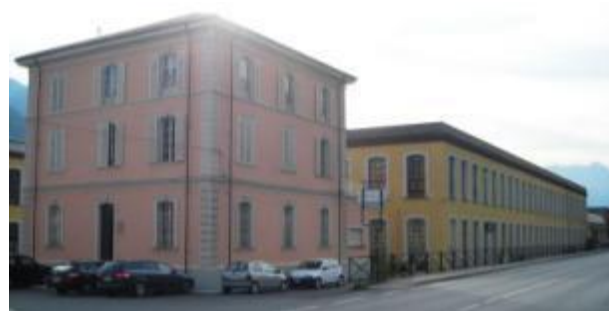
Cottonificio Wild &amp; Abegg, Borgone di Susa

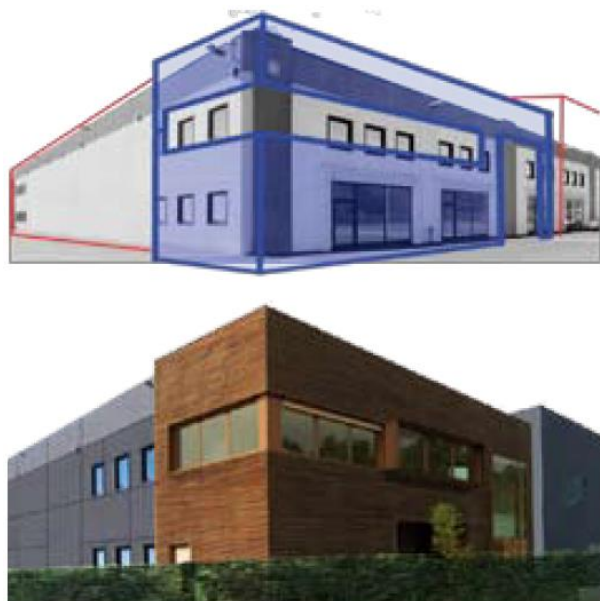
Esempio di camouflage di capannone industriale

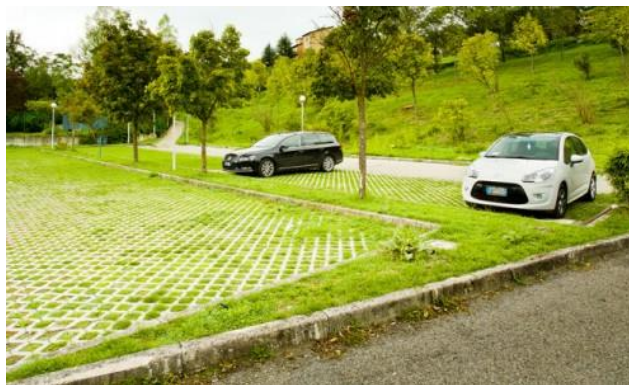
Esempio di parcheggio drenante

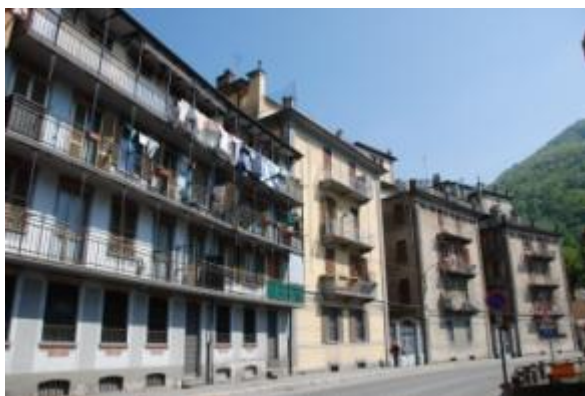
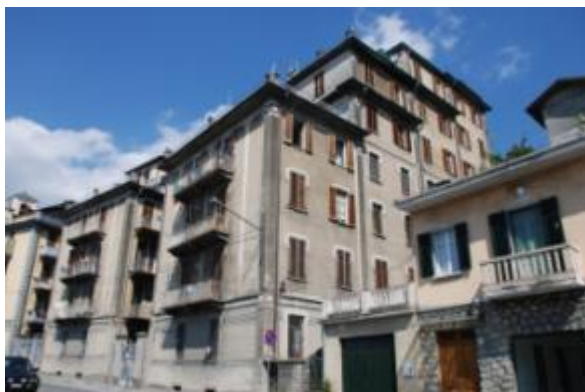
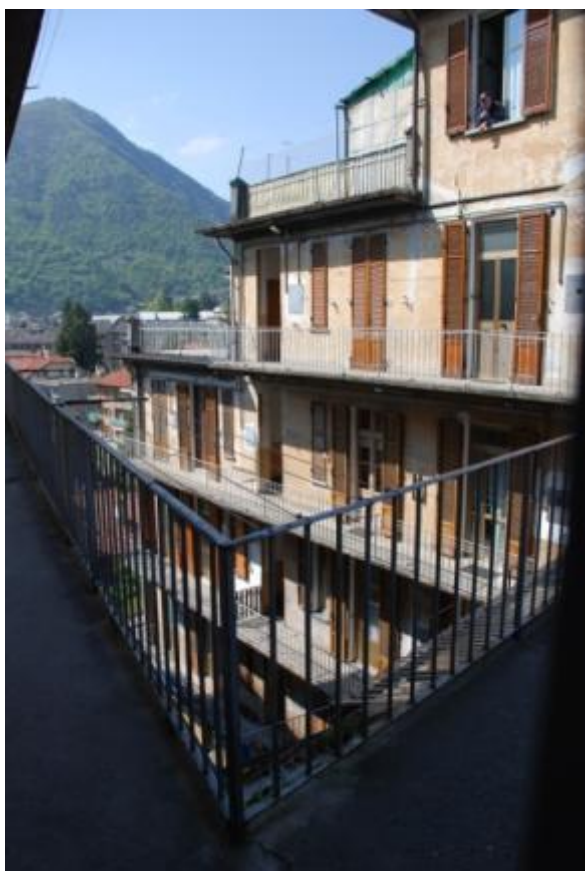
Gli schemi interni delle cellule abitative degli edifici in linea, come spesso accade nelle prime realizzazioni anche dello IACP, richiama l'impianto a caserma e il criterio di massimo utilizzo dello spazio costruito. Manca la funzione dell'ingresso - disimpegno, le stanze sono comunicanti tra loro e i percorsi passanti; l'accesso è immediatamente nella cucina soggiorno sulla quale affacciano le altre camere passanti, una sorta di funzione di disimpegno è svolta solo dal ballatoio. La densità abitativa media vedeva 4-5 persone in un alloggio composto da camera e cucina, mentre un alloggio

Case operaie a Perosa Argentina

di due camere e cucina era abitato da 6-7 persone; per cui la zona cucina si trasformava necessariamente anche in zona notte, ciò spiega il fatto che essa non sia dimensionata unicamente come servizio domestico ma come vero e proprio ambiente vivibile.

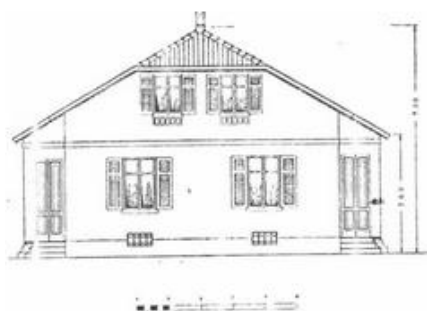
Fig. 21. — Casa economica, Prospetto frontale.

Villaggio "Edoardo Agnelli": Schema della soluzione a due alloggi

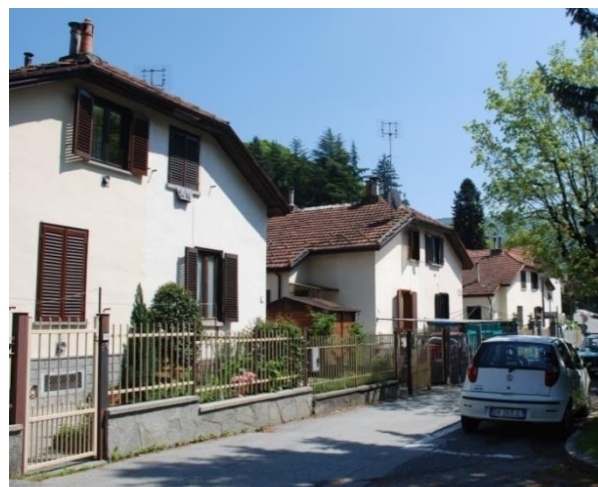
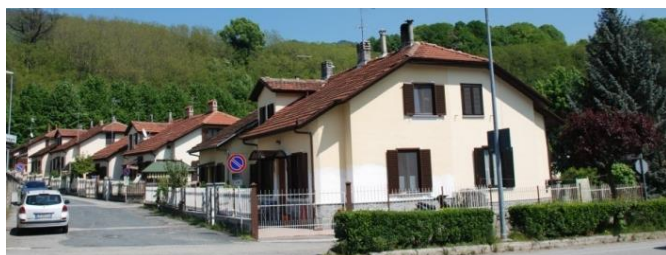
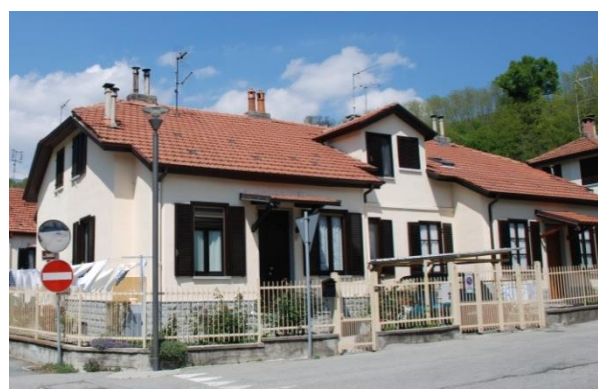
Villaggio "Edoardo Agnelli": Planimetria e immagini odierne della soluzione a quattro alloggi

Tutte le palazzine, costituite da un piano rialzato più mansarda e dotate di un giardinetto antistante, si rifanno a modelli già noti e pubblicizzati dai manuali del periodo. Il modello proposto, economico ed igienico, è tuttavia tra i più semplici possibili di casa operaia. Essa dispone inoltre di una piccola cantina e di un lavatoio sul retro. Il villaggio per impiegati "Edoardo Agnelli" è più recente, essendo stato costruito verso la fine degli anni '30, in un lotto adiacente al villaggio operaio più antico

Il villaggio "Giovanni Agnelli" è costituito da sei unità abitative quadrifamigliari e da diciotto unità bifamigliari. La rete viaria suddivide così l'area in cinque lotti: il primo, che fa da base al ventaglio, ospita ai lati due unità abitative quadrifamigliari e in mezzo Piazza della Pace con il monumento all'Alpino. Gli altri quattro lotti formanti il ventaglio sono speculari alla via centrale, e hanno sui due lati della via due lotti, il più esterno con due unità abitative quadrifamigliari e una bifamigliare, e il più interno con otto unità abitative bifamigliari. Il villaggio dunque è in grado di ospitare sessanta famiglie, raggruppate in diciotto blocchi bifamigliari e sei quadrifamigliari.

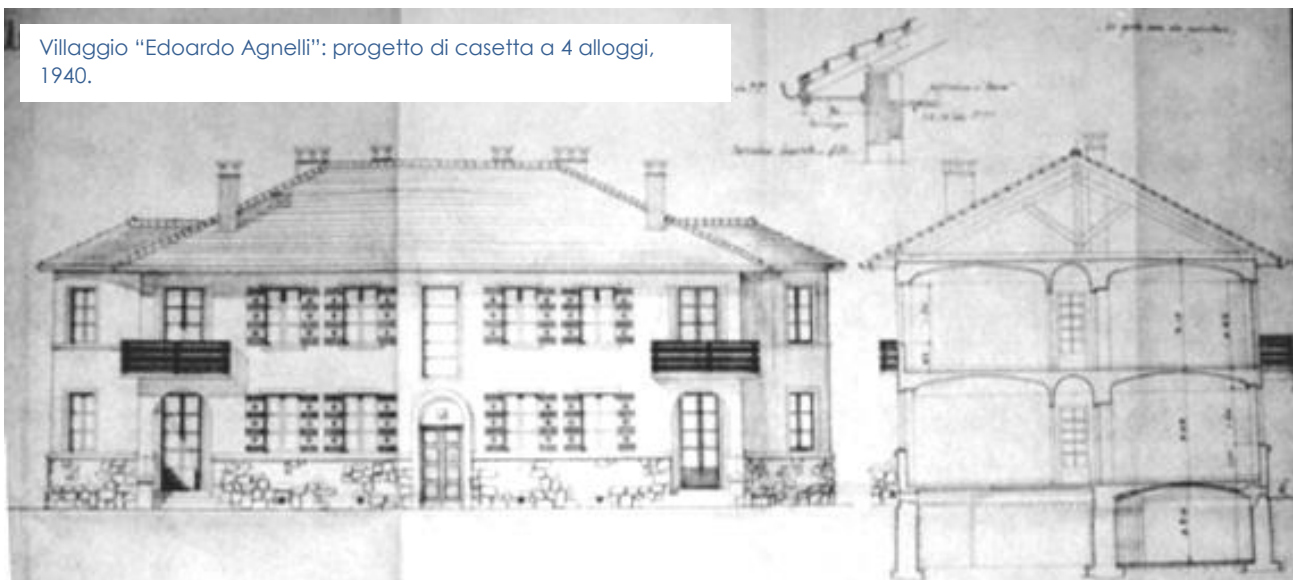
Villaggio "Edoardo Agnelli": immagini odierne di casa a 4 alloggi.

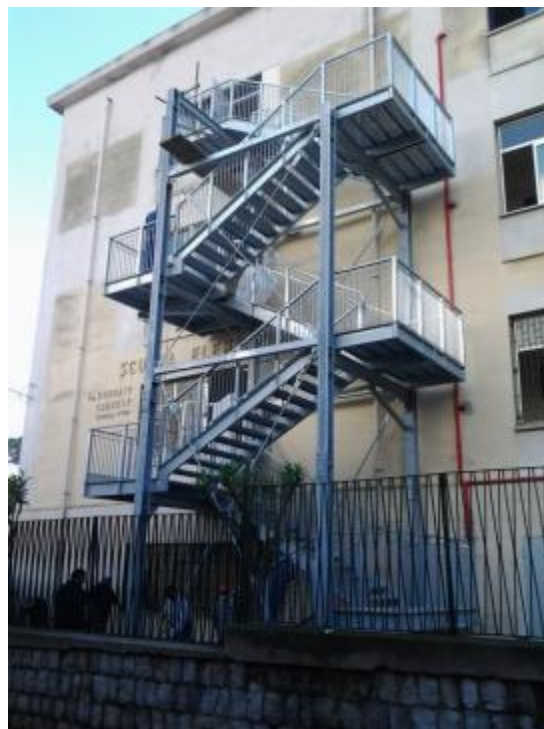
Scale metalliche in facciata: esempio di inserimento incongruo

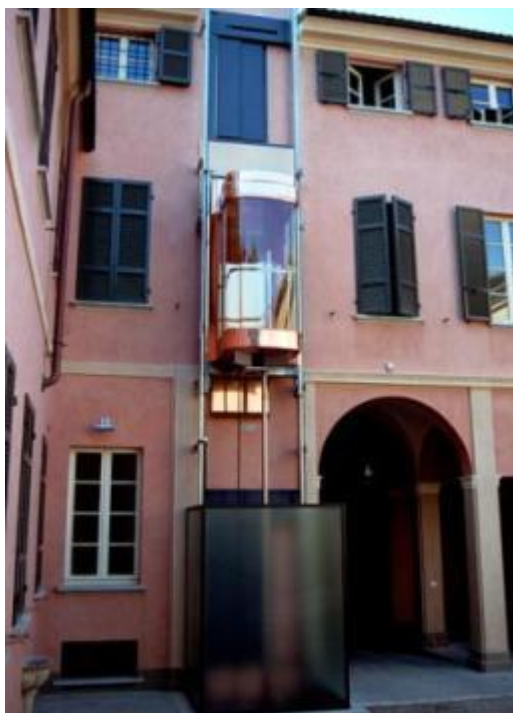
**Inserimento di ascensore esterno in edificio storico.**

L'elemento tecnologico - pur essendo immediatamente riconoscibile - è inserito nello schema di facciata secondo le regole compositive delle aperture.

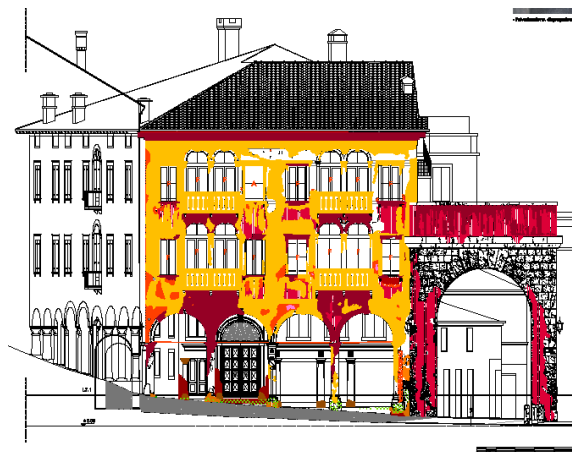
Tra le modalità di indagine non distruttive vale la pena di ricordare le indagini termografiche, molto utili per la caratterizzazione della massa termica degli edifici storici ed in grado di segnalare "visivamente" le aree di degrado superficiale e di rilevare le discontinuità termiche.

Indagine termografica su immobile storico.

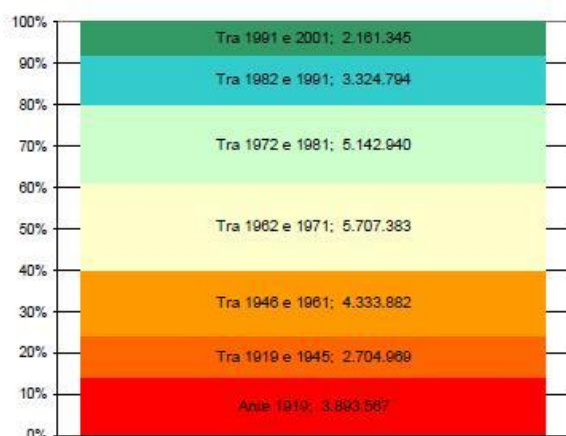
**Figura 1 – Abitazioni per anno di costruzione**  
(elaborazione dati ISTAT 2001)

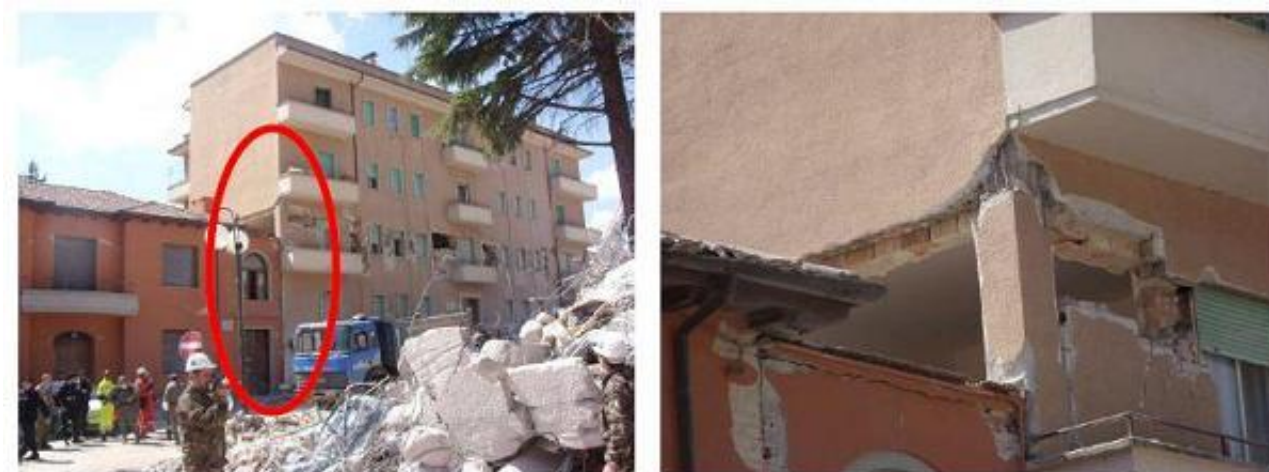
Contiguità di edifici con caratteristiche geometriche e strutturali differenti (fonte Decanini 2009)

Un problema molto frequente nei centri storici, spesso sottovalutato, è la impossibilità di individuare una unità strutturale ben definita nell'ambito di quello che viene definito l'aggregato edilizio. Quasi il 50% degli edifici italiani sono contigui almeno su un lato; tale percentuale è di gran lunga maggiore nel caso di centri storici, caratterizzati molto spesso da uno sviluppo continuo del fronte edificato lungo la viabilità principale realizzato per lo più con edifici costruiti indipendentemente, anche con quote diverse tra loro. Si va così a costituire "un insieme di parti che sono il risultato di una genesi articolata e non unitaria, dovuta a molteplici fattori (sequenza costruttiva, cambio di materiali, mutate esigenze, avvicinarsi dei proprietari, etc.)" (Circolare del Consiglio Superiore dei Lavori Pubblici del 2009, par. C8A.3).

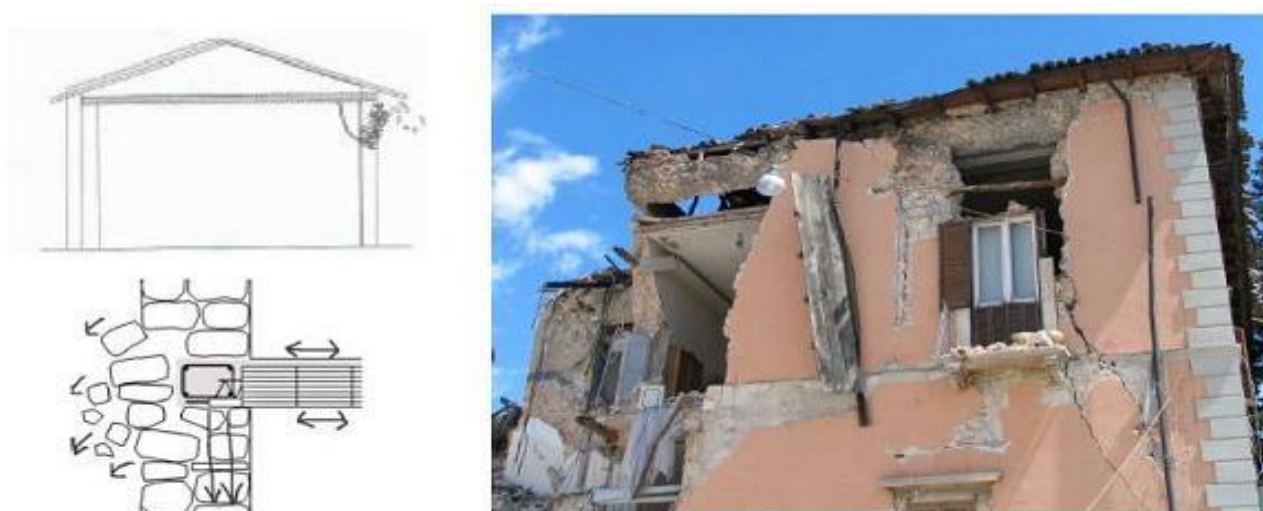
**Figura 14 – Abruzzo 2009 – Danneggiamento di muratura in presenza di cordoli in c.a. (fonte: Governare il rischio 2012)**

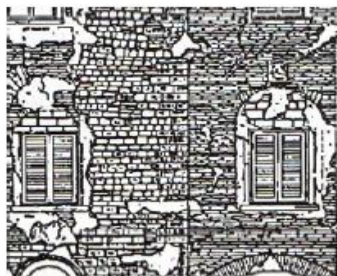
Ampliamento della muratura senza ripresa muraria

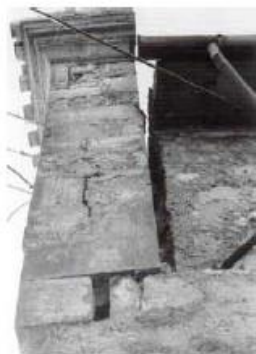
Connessione muro - copertura

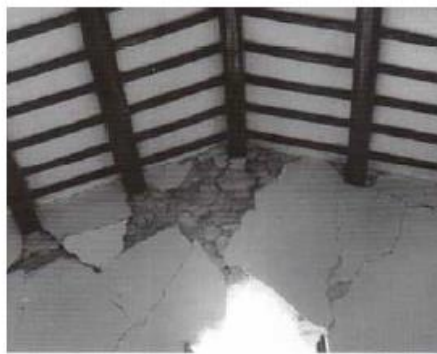
Connessione muro - solaio

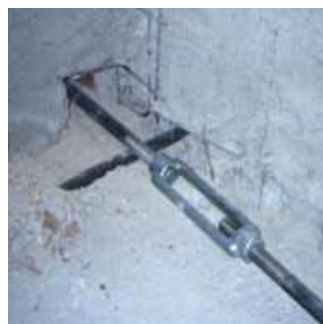
### 1.a Tiranti

Vanno disposti nelle due direzioni principali del fabbricato, a livello dei solai e in corrispondenza delle pareti portanti, ancorati alle murature mediante dei capochiave (a paletto preferibili o a piastra) e possibilmente vanno messi in opera in condizione di pretensione. Questo tipo di intervento favorisce il comportamento d'assieme del fabbricato. Il posizionamento dei capochiave deve preventivamente prevedere un consolidamento locale della muratura nella zona di ancoraggio.

Questo tipo di intervento risulta particolarmente efficace nel caso di corpi di fabbrica compatti, con solo muri perimetrali, come campanili e torri; nel caso di corpi di fabbrica più articolati ed estesi, con pareti trasversali intermedie (es. case in linea) devono essere predisposte delle connessioni che colleghino anche gli innesti murari intermedi.

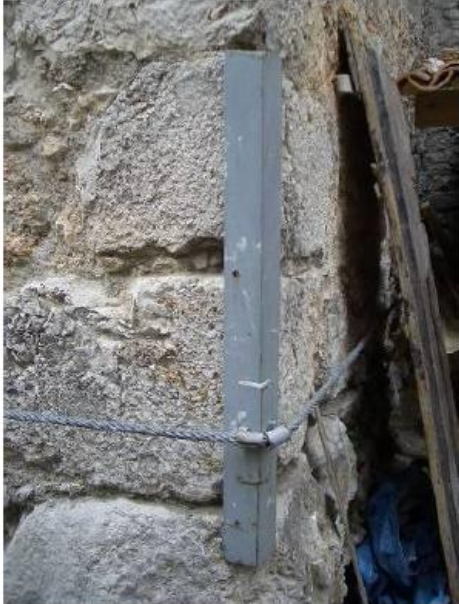
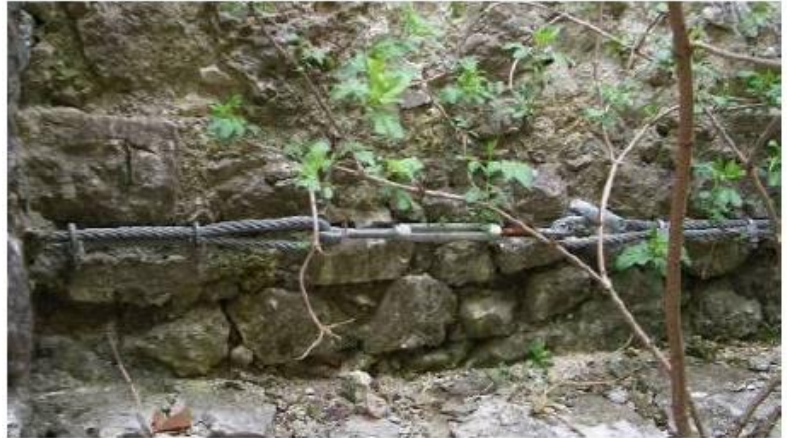
Possono essere realizzate con elementi metallici o materiali compositi come la fibra di carbonio o il tessuto d'acciaio. E' necessario evitare l'insorgenza di tensioni troppo elevate e concentrate in corrispondenza degli spigoli delle murature, inserendo ad esempio delle piastre di ripartizione negli spigoli.

Esempi di cerchiatura esterna per tirantatura a cavo

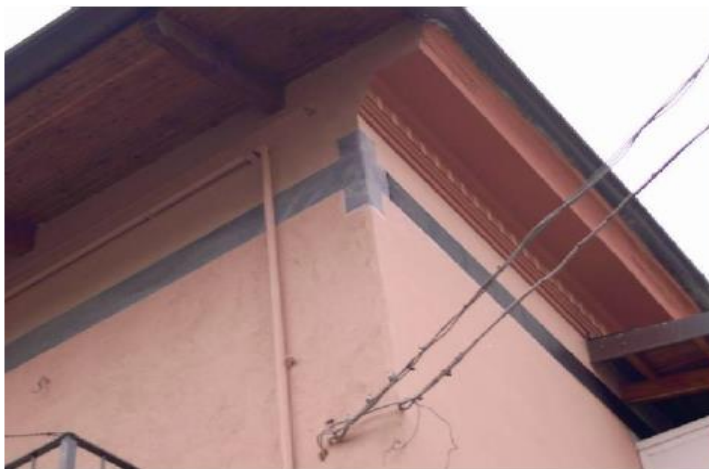
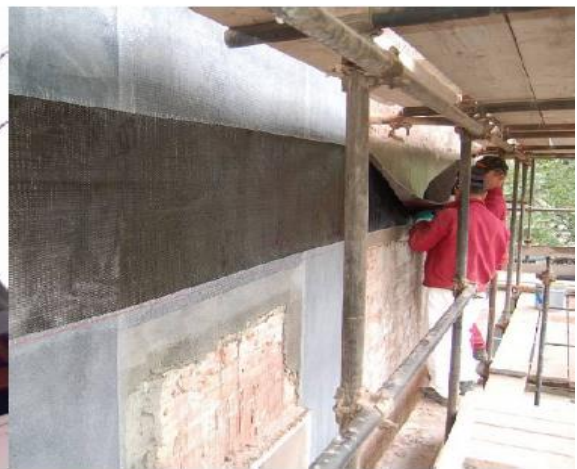
Esempio di cerchiatura esterna con fibra di carbonio

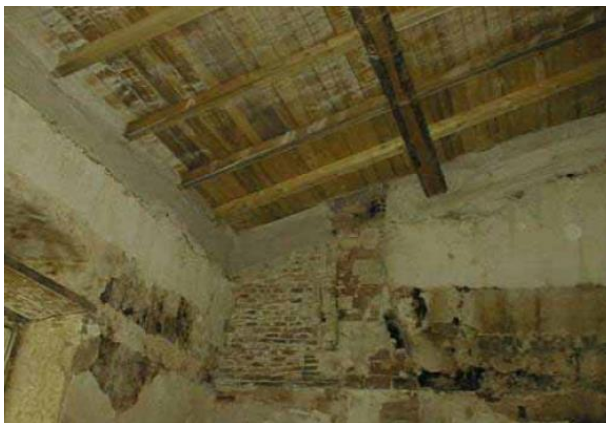
- in cemento armato, solo se di altezza limitata, per evitare eccessivi appesantimenti e irrigidimenti;
- in muratura armata, solo se la sezione muraria è di buona qualità
- in acciaio, soluzione particolarmente leggera e poco invasiva; si prestano particolarmente bene al collegamento degli elementi lignei della copertura.

Esempio di cordolo in cemento armato

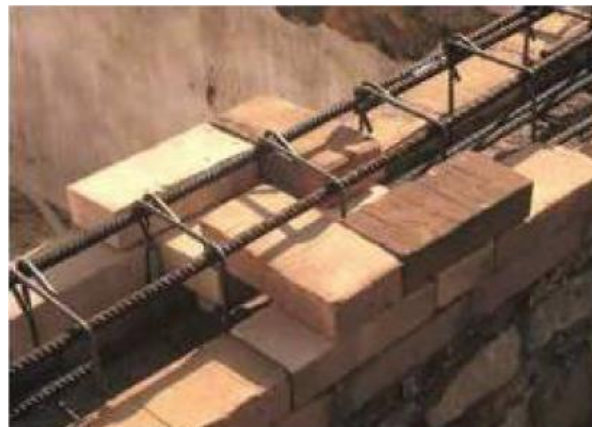
Esempio di cordolo in muratura armata

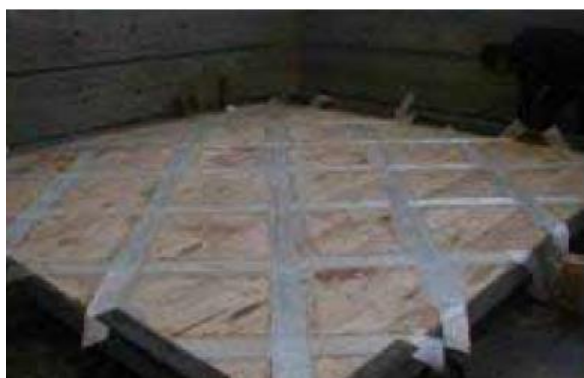
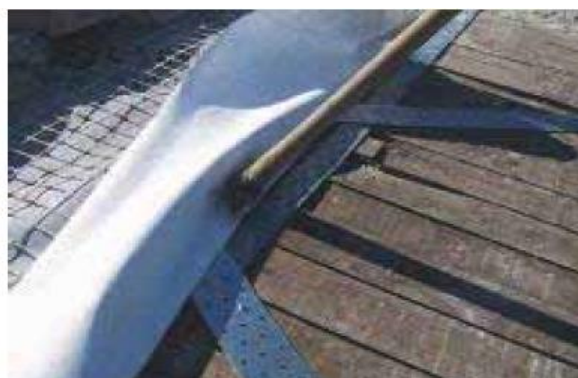
L'applicazione di bandelle metalliche è un sistema intermedio tra l'applicazione di un nuovo tavolato e la realizzazione di una soletta collaborante, anch'esse dovranno ancorarsi perimetralmente alle murature.

Il sistema maggiormente invasivo e non reversibile è sicuramente la realizzazione di una calotta in calcestruzzo armato, una nuova soletta, sul piano di tavolato ligneo; questo tipo di intervento deve prevedere la realizzazione di una prima fascia perimetrale maggiormente armata (cordolo) avente uno spessore di circa 5-6 cm, collegata alla muratura e alle travi portanti di solaio con barre d'ancoraggio sagomate. Al di sopra del tavolato verrà posizionata una griglia elettrosaldata collegata alla struttura in legno per mezzo di connettori, il getto di calcestruzzo renderà poi solidali la struttura in legno e i rinforzi in acciaio predisposti. *(Fonte: Prontuario per il calcolo degli elementi strutturali, a cura di B. Furiozzi, C. Messina, L. Paolin, pg 650 fig 27/B)*

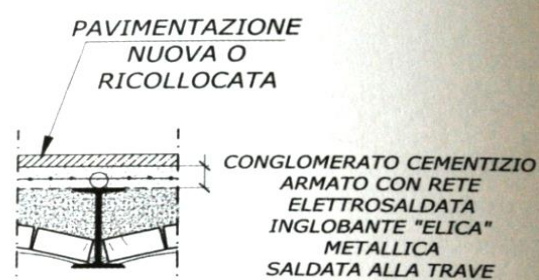
In presenza di solai a putrelle e voltine o tavelloni, tipici del periodo di fine Ottocento, primi del Novecento, il consolidamento può avvenire mediante soletta armata resa solidale ai profilati metallici esistenti e collegata alle murature perimetrali

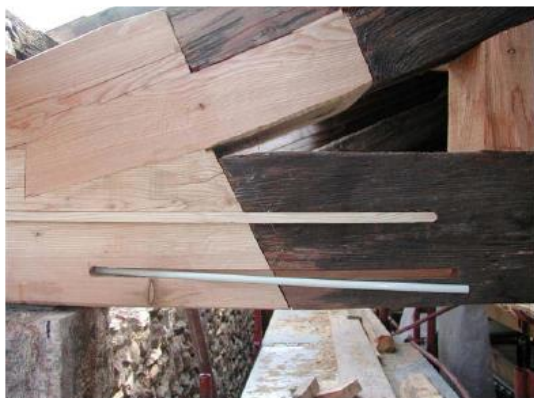
legno a tassello

La tipologia della capriata, variamente composta a seconda della geometria, della dimensione e della tradizione costruttiva locale, si basa su un sistema di elementi tesi e compressi che globalmente lavorano in equilibrio e che rimangono in un reciproco movimento di rotazione tra di loro. Tali dinamiche di comportamento non devono essere variate in fase di consolidamento e di intervento, ma si deve procedere con interventi volti unicamente a consolidare o sostituire gli elementi ammalorati e a incrementare i collegamenti carenti con elementi di rinforzo.

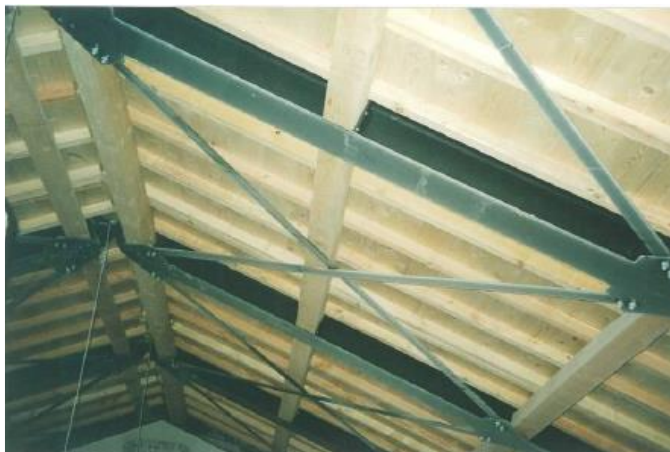
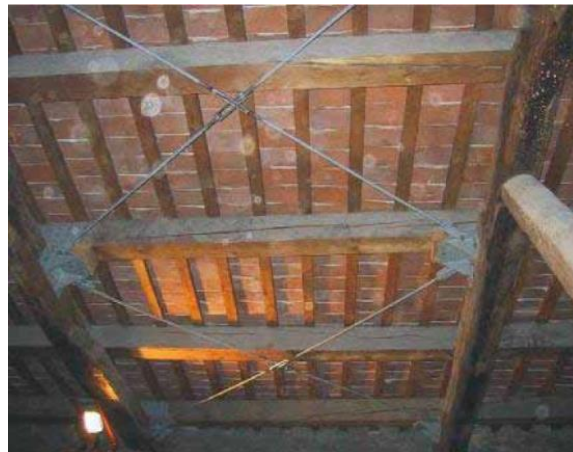
Fonte: *Prontuario per il calcolo degli elementi strutturali*, a cura di B. Furiozzi, C. Messina, L. Paolini, pg 662

L'irrigidimento delle falde con sistemi di controvento serve a mantenere intatta la geometria della copertura e a ridurre le spinte eccentriche sulle murature di appoggio. L'intervento può esser fatto per mezzo di elementi metallici o in legno, la geometria piuttosto semplice va a creare delle croci sottostanti il piano di falda inclinato della copertura.

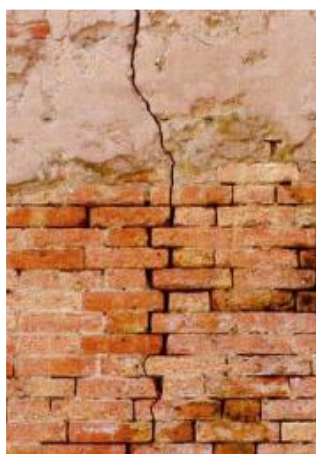
Esempio di paramento murario lesionato. Esempificazione schematica prima e dopo l'intervento
