**GAL "ESCARTONS E VALLI VALDESI"**

**Riqualificazione del patrimonio edilizio e dei beni culturali**  
**Misura 19 PSR Regione Piemonte 2014-2020**  
**Operazione 7.6.3**

**Riuso e progetto**  
**ambiti di fondovalle**

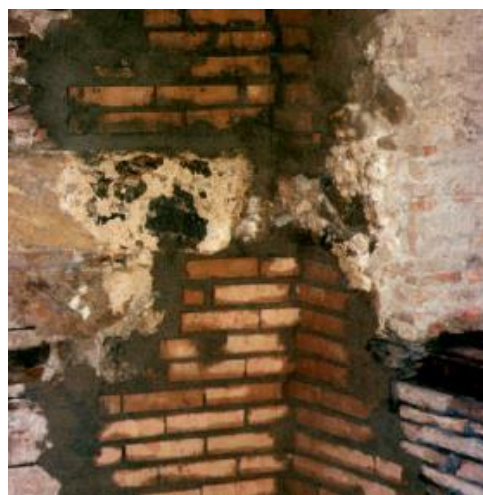
Esempio di paramento murario lesionato. Esempificazione schematica prima e dopo l'intervento

Le operazioni da seguire sono la scucitura della parte di muratura localmente lesionata utilizzando mezzi esclusivamente manuali senza l'utilizzo di utensili meccanici, il lavaggio del paramento con acqua a bassa pressione, la ricostruzione dei conci murari precedentemente rimossi e la sostituzione degli stessi utilizzando materiali analoghi agli originari, per cui mattoni pieni o pietra e fissaggio a malta. Bisogna avere particolare cura all'ammorsamento su entrambi i lati alla vecchia muratura anche con l'impiego forzato di cunei; qualora l'area da trattare sia di dimensioni importanti, si devono prevedere opere provvisorie di puntellamento.

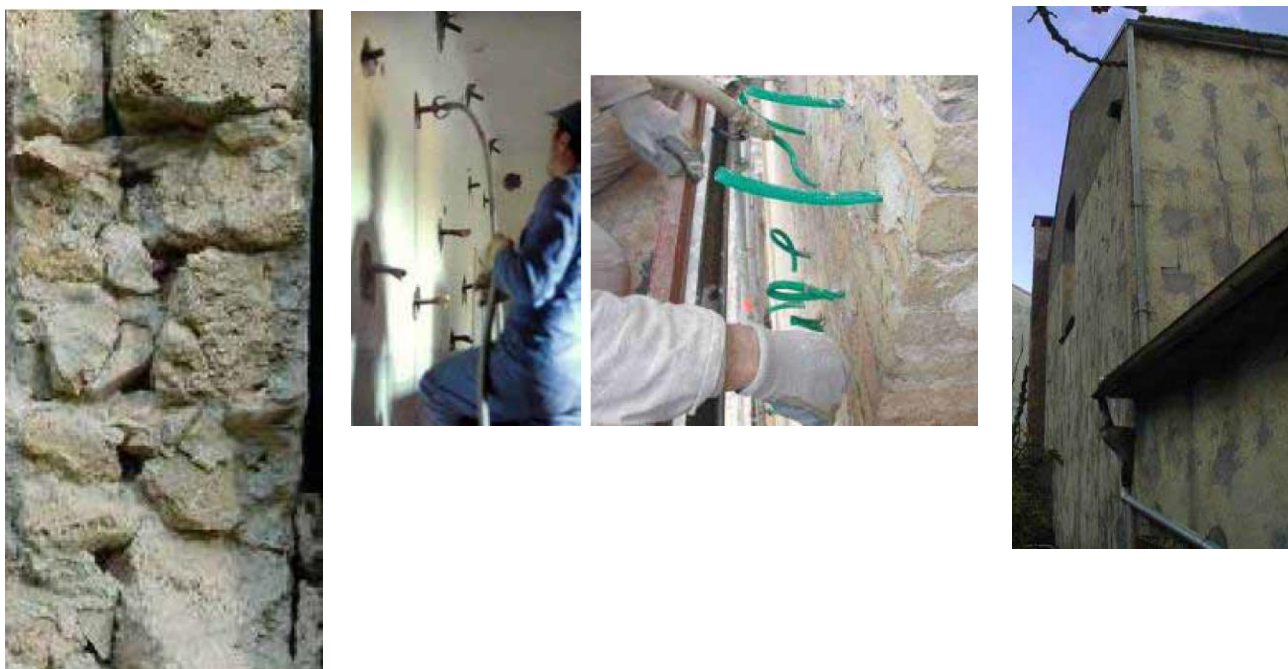
## INIEZIONI: ESECUZIONE

Il legante può essere cementizio oppure calce idraulica, nel caso anche miscelata a sabbia fine o additivi con funzione fluidificante e anti-ritiro.

Tale intervento risulta poco efficace se impiegato su tipologie murarie che per loro natura siano scarsamente iniettabili per la scarsa presenza di vuoti.

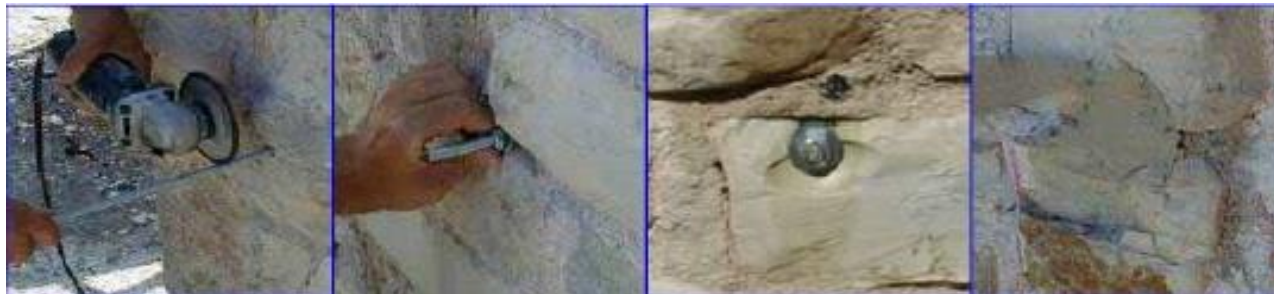
Sono forse l'intervento più efficace laddove la semplice iniezione di miscele leganti non raggiunge lo scopo necessario. Possono essere realizzate anche su spessori murari importanti e per riconnettere diagonalmente intersezioni murarie lesionate.

La perforazione avviene per mezzo di trapani o sonde, successivamente si procede all'innesto delle barre d'acciaio ad aderenza migliorata, di dimensioni variabili in genere tra i 10 e 20 mm) imbullonate, contemporaneamente all'iniezione di resine e miscele leganti che diventeranno solidali al paramento murario e all'innesto eseguito.

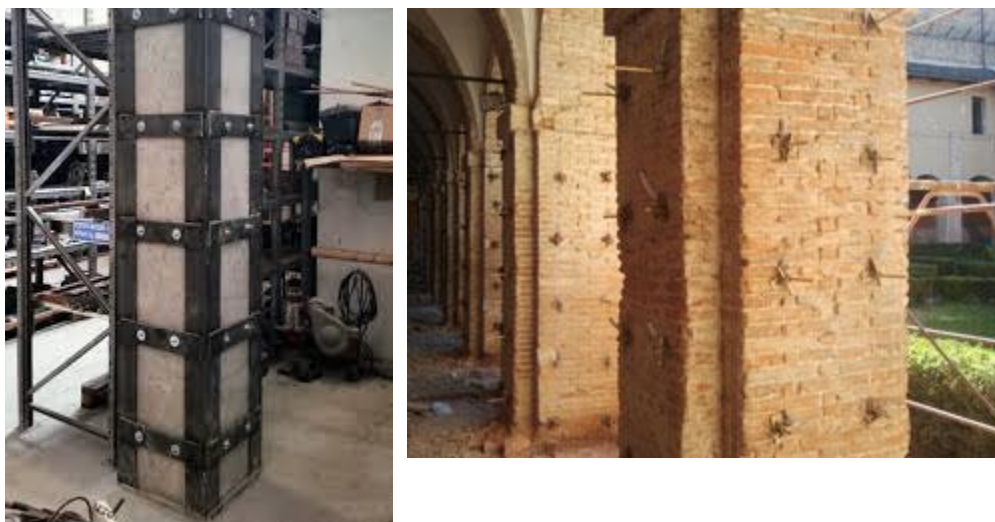
Si tratta di ricostituire i collegamenti atti a trasferire le azioni orizzontali a elementi murari di maggiore rigidità.

Esempio di cerchiatura metallica e consolidamento per morsetti tenditori e iniezioni di resina

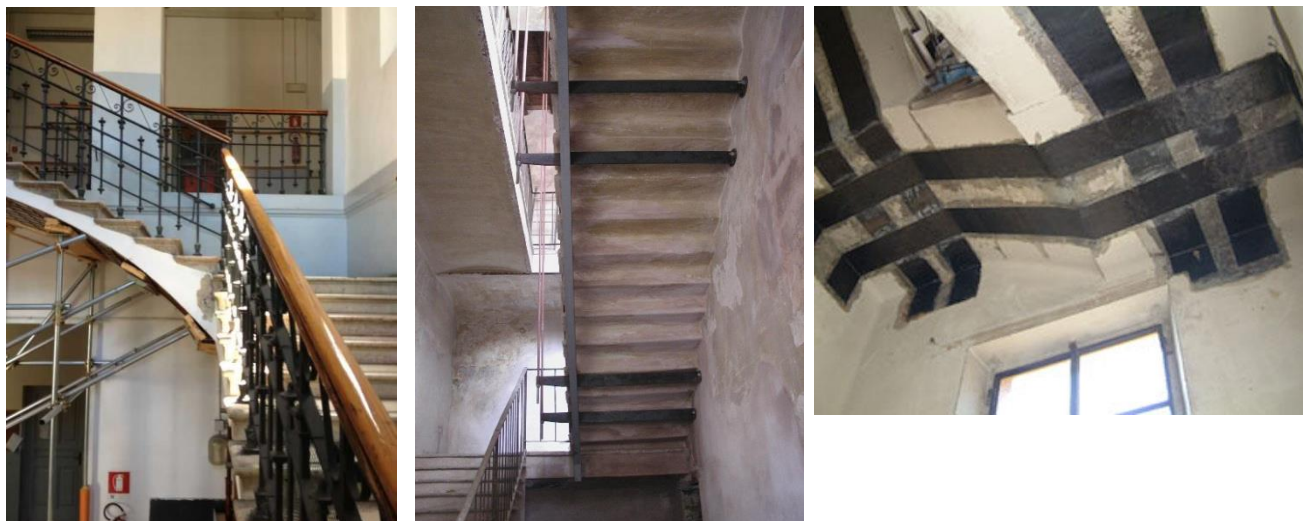
Gli interventi sui corpi scala, siano essi a struttura voltata o piana, vengono realizzati come per il consolidamento degli elementi primari stessi. Per cui con placcaggi in estradosso, fibre rinforzate, o posizionamento di elementi metallici a supporto della rampa
